Commune : **FAUQUEMBERGUES**Rivière : **L' Aa****Arrière du local du club de foot****Commentaires** : porte d'accès arrière**2**

**GÉNÉRAL****Unité de gestion** : Bassins du Nord**Code** : WEB\_S\_202406131639**Date de mise à jour** : 13/06/2024**Auteur** : SPC BN

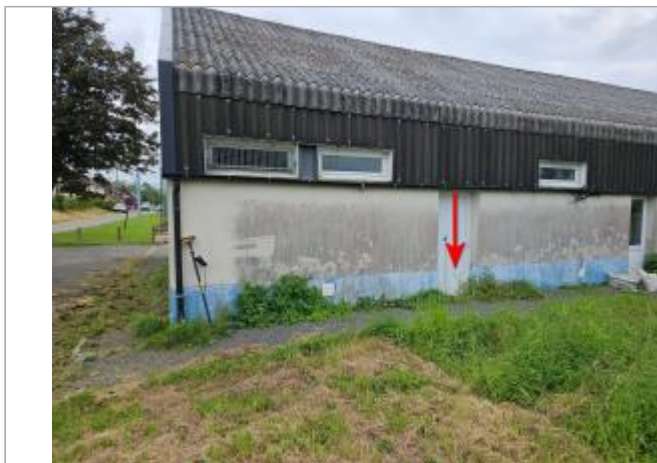
accès arrière

**7 novembre 2023**Altitude calculée de l'eau : **76.289 m**Nature de l'inondation : **Débordement de cours d'eau**Nature du repère : **Témoignage oral****Commentaires** : témoignage d'un membre du club qui s'occupait des dégâts après la crue : il y a eu 2 cm d'eau à l'intérieur.**GÉNÉRAL****Code** : WEB\_R\_202406132353**Date de mise à jour** :**Auteur** : SPC BN

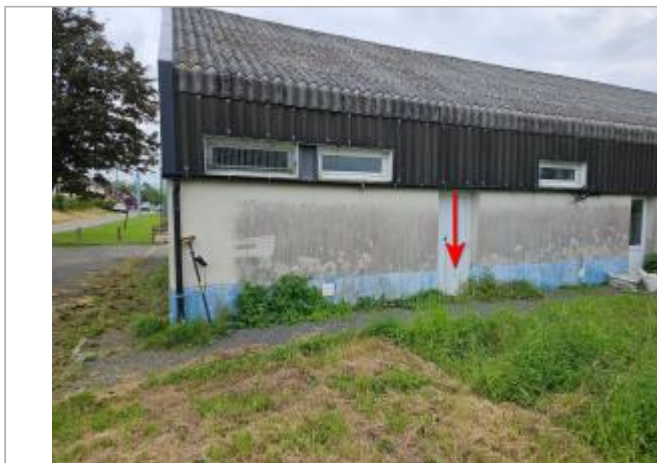
accès arrière

**10 novembre 2023**Altitude calculée de l'eau : **76.669 m**Nature de l'inondation : **Débordement de cours d'eau**Nature du repère : **Marque peinture ou encre****Commentaires** : Témoignage oral et visuel : la deuxième crue de novembre a été plus forte + un repère a été fait à 40cm sur la porte**GÉNÉRAL****Code** : WEB\_R\_202406133107**Date de mise à jour** :**Auteur** : SPC BN

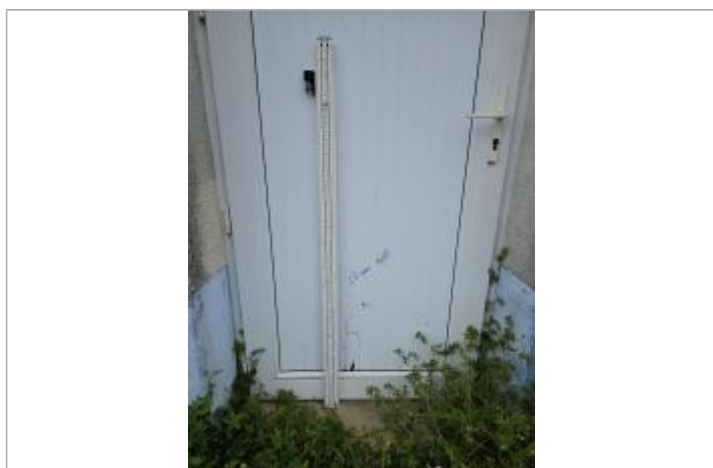
**MARQUE****Maximum de l'inondation** : Oui**Visibilité** : Oui**État du repère** : Bon**Pérennité** : Longue**SOURCE DE REPÉRAGE : CAMPAGNE LAISSES DE CRUE AA NOVEMBRE 2023 - 07/11/2023****Type de repérage** : Campagne de terrain post-inondation**Organisme(s)** : CEREMA Nord - Picardie**NIVELLEMENT CRUE AA NOVEMBRE 2023 - 30/05/2024****Méthode** : Méthode combinée**Organisme** : SPC Artois - Picardie**Commentaires sur le nivellement** : Hauteur marquée sur la porte : 0.40m

marque sur la porte
