Commune : **SAINT-MARTIN-DE-LONDRES**Rivière : **Ruisseau de Rieutort****Local poubelle derrière salle des rencontres - 2 route du pic St loup****Commentaires** : Affluent Rieutort**1**

**GÉNÉRAL****Unité de gestion** : Méditerranée Ouest**Code** : 24ORB23\_S\_195**Date de mise à jour** : 17/06/2024**Auteur** : SPC MO

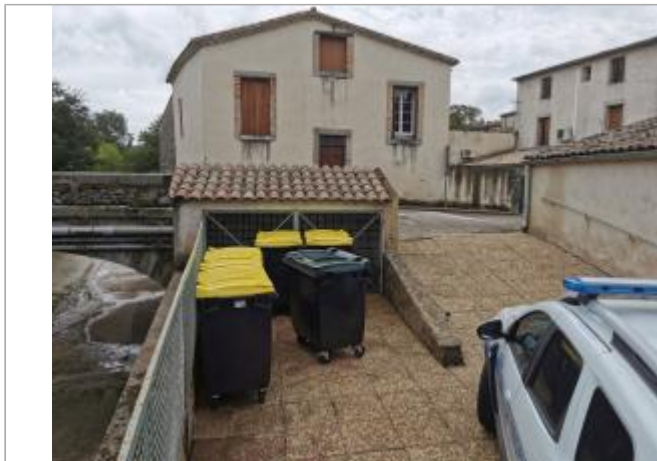
Vue du site, auteur: OTEIS, 2023

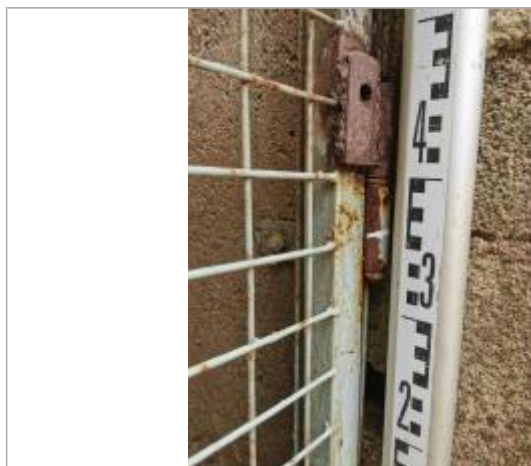
**16 Septembre 2023**Nature de l'inondation : **Débordement de cours d'eau**Altitude calculée de l'eau : **187.173 m**Nature du repère : **Laisse d'inondation****Commentaires** : Marque sur mur (ruissellement)**GÉNÉRAL****Code** : 24ORB23\_R\_195\_1**Date de mise à jour** :**Auteur** : SPC MO

Vue du repère, auteur: OTEIS, 2023

**MARQUE****Maximum de l'inondation** : Oui**Visibilité** : Non**État du repère** : Disparu**Pérennité** : Aucune**Repère calculé** : Non renseigné**PHEC** : Non renseigné**SOURCE DE REPÉRAGE : CAMPAGNE DE RELEVÉS RÉALISÉE SUITE À LA CRUE DE L'ORB DE SEPTEMBRE 2023 -****Type de repérage** : Campagne de terrain post-inondation**Organisme** : OTEIS**NIVELLEMENT INITIAL - 21/09/2023****Méthode** : GPS**Organisme** : OTEIS**Référence nivelée** : Marque d'inondation**Système altimétrique** : NGF IGN 1969 (système normal)**Altitude de la référence (en m)** : 187.173 m**Altitude calculée de l'eau (en m)** : 187.173
