Commune : SAINT-MARTIN-DE-LONDRES

Rivière : Ruisseau de Rieutort

Local poubelle derrière salle des rencontres - 2 route du pic St loup

GÉNÉRAL**Unité de gestion :** Méditerranée Ouest**Code :** 24ORB23_S_195**Date de mise à jour :** 17/06/2024**Auteur :** SPC MO

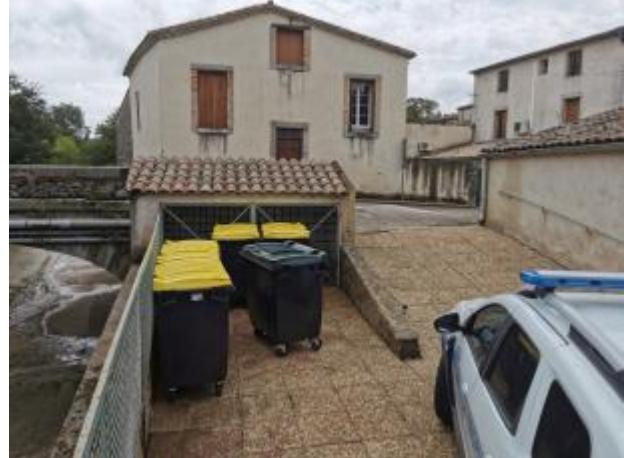
Vue du site, auteur: OTEIS, 2023

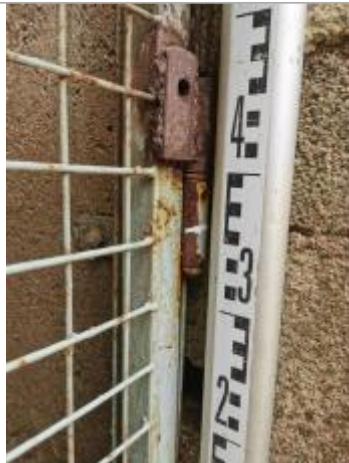
**16 Septembre 2023**Nature de l'inondation : **Débordement de cours d'eau**Altitude calculée de l'eau : **187.173 m**Nature du repère : **Laisse d'inondation**

Commentaires : Marque sur mur (ruissellement)

Vue du repère, auteur: OTEIS, 2023

MARQUE**Maximum de l'inondation :** Oui**Visibilité :** Non**État du repère :** Disparu**Pérennité :** Aucune**Repère calculé :** Non renseigné**PHEC :** Non renseigné**SOURCE DE REPÉRAGE : CAMPAGNE DE RELEVÉS RÉALISÉE SUITE À LA CRUE DE L'ORB DE SEPTEMBRE 2023 -****Type de repérage :** Campagne de terrain post-inondation
Organisme : OTEIS**NIVELLEMENT INITIAL - 21/09/2023****Méthode :** GPS**Organisme :** OTEIS**Référence nivelée :** Marque d'inondation**Système altimétrique :** NGF IGN 1969 (système normal)**Altitude de la référence (en m) :** 187.173 m**Altitude calculée de l'eau (en m) :** 187.173 m
