Commune : SAINT-SAVIN

Porte bois marron, rue des tuileries

Rivière : La Gartempe

1 Repère(s) sur le site**GÉNÉRAL****Unité de gestion :** Vienne-Charente-Atlantique**Code :** 24VCA_PAQ_S_130**Date de mise à jour :** 19/06/2024**Auteur :** SPC VCA

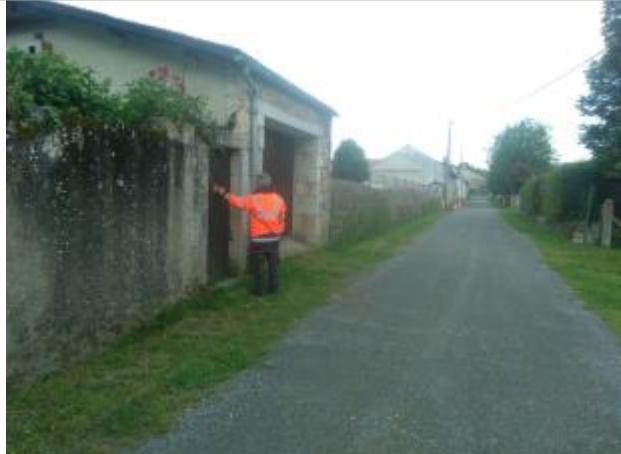
Vue du site - Auteur : SPC LACI

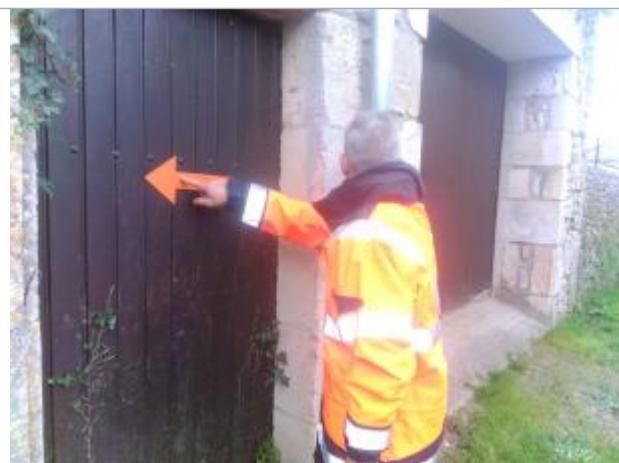
Nature du repère : Laisse d'inondation

MARQUE**Maximum de l'inondation :** Oui**Visibilité :** Non**Pérennité :** Aucune**PHEC :** Non renseigné**État du repère :** Non renseigné**Repère calculé :** Non renseigné

Vue de la laisse - Auteur : SPC LACI
