Commune : LA ROCHE-POSAY

Rivière : La Creuse

Porte arrière dernière maison abandonnée, rue des tanneries**1** Repère(s) sur le site**GÉNÉRAL****Unité de gestion :** Vienne-Charente-Atlantique**Code :** 24VCA_PAQ_S_144**Date de mise à jour :** 19/06/2024**Auteur :** SPC VCA

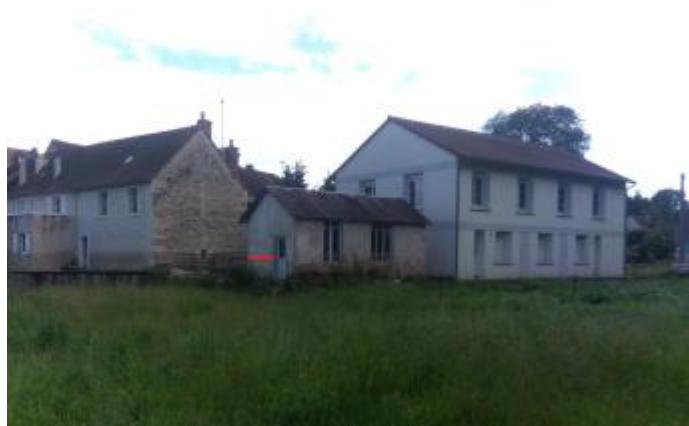
Vue du site - Auteur : SPC LACI

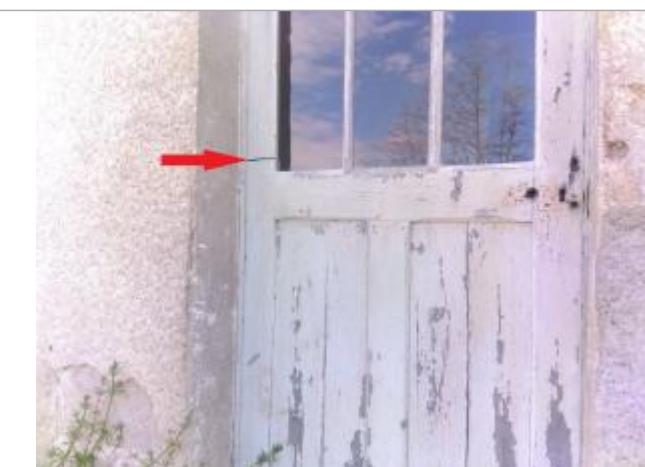
Vue de la laisse - Auteur : SPC LACI

MARQUE**Maximum de l'inondation :** Oui**Visibilité :** Non**État du repère :** Non renseigné**Pérennité :** Aucune**Repère calculé :** Non renseigné**PHEC :** Non renseigné**SOURCE DE REPÉRAGE : RELEVÉS DE LAISSES SUITE AUX CRUES SUR LE BASSIN DE LA VIENNE FIN MARS-DÉBUT AVRIL 2024 - 04/04/2024****Type de repérage :** Campagne de terrain post-inondation**Organisme :** SPC Vienne - Charente - Atlantique**RELEVÉ POST-CRUE - 30/05/2024****Méthode :** GPS**Organisme :** SPC Loire-Allier-Cher-Indre**Commentaires sur le niveling :** Précision niveling : Bonne**Référence nivélée :** Autre type de référence**Description référence du repère :** niveau du sol**Système altimétrique :** NGF IGN 1969 (système normal)**Altitude de la référence (en m) :** 59.555 m**Différence entre le niveau d'eau et la référence (en m) :** 1.105 m**Altitude calculée de l'eau (en m) :** 60.66
