Commune : **SAINT-MARTIN-DE-LA-LIEUE**Rivière : **La Touques****Meuble rangement garage, 100 route de Livarot.**

1 Repère(s) sur le site**GÉNÉRAL****Unité de gestion :** Seine aval-Côtiers Normands**Code :** WEB_S_202406271513 **Date de mise à jour :** 27/06/2024**Auteur :** SPC.SACN

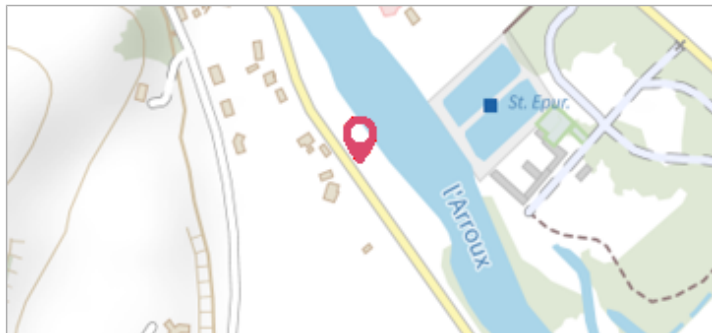
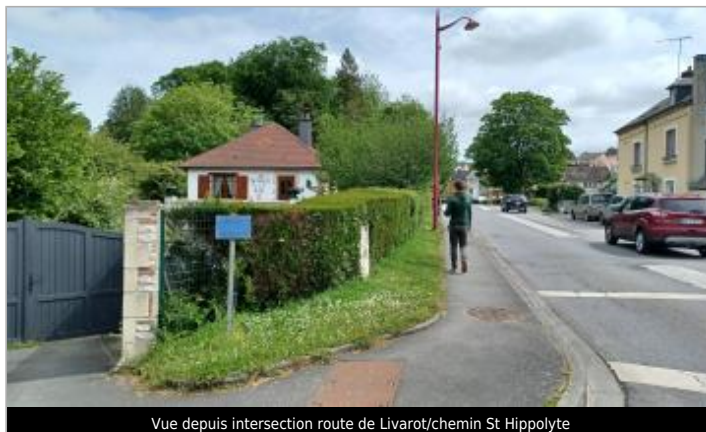
Vue depuis intersection route de Livarot/chemin St Hippolyte

Nature de l'inondation : **Débordement de cours d'eau**Nature du repère : **Laisse d'inondation****Commentaires :** Laisse de crue à 28 cm/ sol du garage.

Impossible de capter le GPS dans garage, report de la laisse vers l'extérieur à l'aide d'un long niveau.
