Commune : **LE MESNIL-EUDES**Rivière : **La Touques****Talus à proximité du pont de la RD 136.****Commentaires :** Talus à proximité de l'amont du pont de la RD 136 en rive droite.
Le cours d'eau à l'origine de la laisse est un affluent rive droite de La Martinière.**1** Repère(s) sur le site**GÉNÉRAL****Unité de gestion :** Seine aval-Côtiers Normands**Code :** WEB_S_202407173334 **Date de mise à jour :** 17/07/2024**Auteur :** SPC.SACN

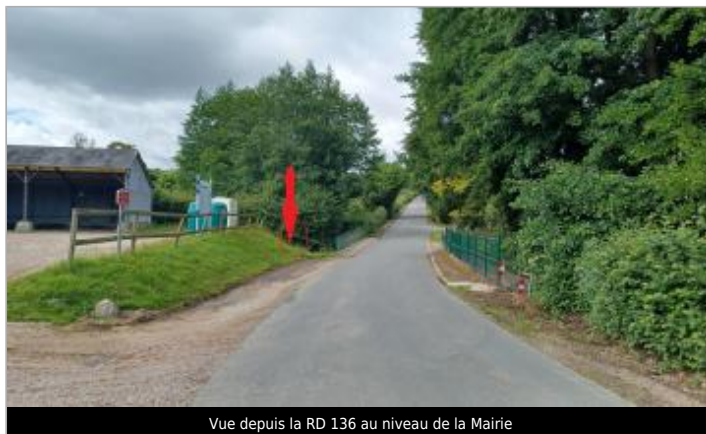
Vue depuis la RD 136 au niveau de la Mairie

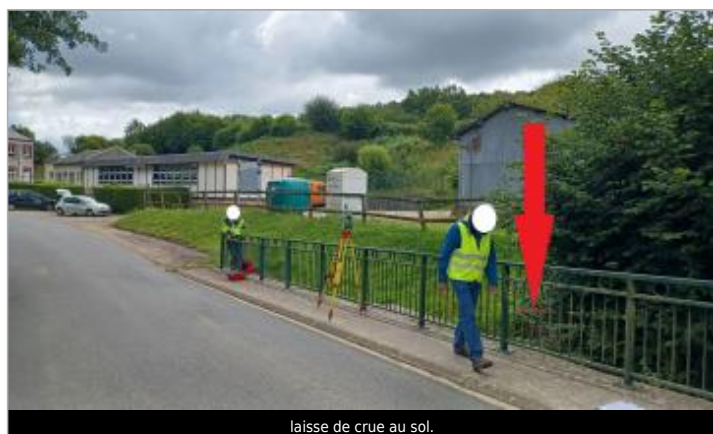
Nature de l'inondation : **Débordement de cours d'eau**Nature du repère : **Laisse d'inondation****Commentaires :** Laisse de crue au sol.**GÉNÉRAL****Code :** WEB_R_202407174115**Date de mise à jour :** 17/07/2024**Auteur :** SPC.SACN**MARQUE****Maximum de l'inondation :** Oui**Visibilité :** Oui**État du repère :** Bon**Pérennité :** Moyenne**Repère calculé :** Non**PHEC :** Non renseigné

laisse de crue au sol.

Le pont était en charge.
