Commune : MONT

## À 400m en aval du moulin

Rivière : Le Gave de Pau

**1** Repère(s) sur le site**GÉNÉRAL****Unité de gestion :** Gironde-Adour-Dordogne**Code :** 24GAD\_64\_S\_4**Date de mise à jour :** 17/07/2024**Auteur :** SPC GAD

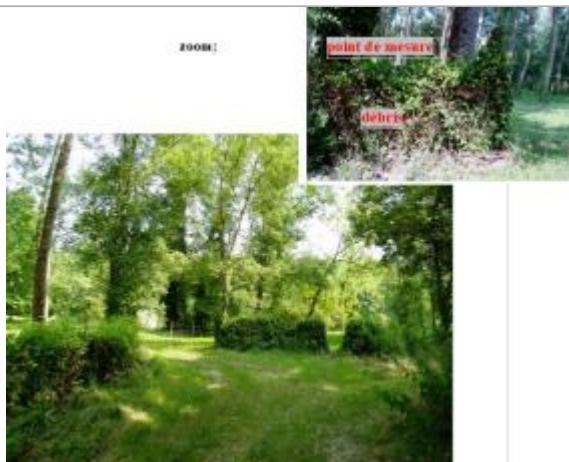
**19 Juin 2013****Nature de l'inondation :** Débordement de cours d'eau**Altitude calculée de l'eau :** **74.75 m****Nature du repère :** Laisse d'inondation**Commentaires :** Source : MARONNA 2013 - Code repère : MAS5 - A côté du poteau à gauche de l'entrée du pré (zoom) la crue a déposé des débris dans la haie. La projection de ces débris vers ce poteau les place à 1.33m en dessous de son bord supérieur (= point de mesure)**GÉNÉRAL****Code :** 24GAD\_64\_R\_4\_1**Auteur :** SPC GAD**Date de mise à jour :**

Vue de la laisse
