Commune : **LABATUT**Rivière : **Le Gave de Pau**

D 22 face aval du pont sur le ruisseau de Lacau

1 Repère(s) sur le site**GÉNÉRAL****Unité de gestion :** Gironde-Adour-Dordogne**Code :** 24GAD_64_S_34**Date de mise à jour :** 17/07/2024**Auteur :** SPC GAD

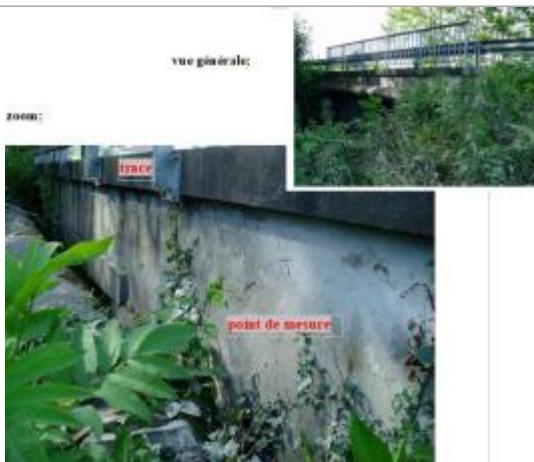
Vue de la laisse

**19 Juin 2013**Nature de l'inondation : **Débordement de cours d'eau****Commentaires :** Source : MARONNA 2013 - Code repère : LAB7 - la crue a laissé une trace de boue nette. Elle est à 35cm en dessous du rebord (= point de mesure)**GÉNÉRAL****Code :** 24GAD_64_R_34_1**Date de mise à jour :****Auteur :** SPC GAD

Altitude calculée de l'eau : **11.07 m****Nature du repère :** **Laisse d'inondation****MARQUE****Maximum de l'inondation :** Oui**Visibilité :** Non renseigné**État du repère :** Non renseigné**Pérennité :** Non renseigné**Repère calculé :** Non renseigné**PHEC :** Non renseigné**SOURCE DE REPÉRAGE : RELEVÉS ANCIENS COMMANDÉS PAR LA DDTM 64 (CRUES DE 2009 ET 2013) - 01/09/2013****Type de repérage :** Source bibliographique**Organisme :** DDTM 64**NIVELLEMENT INITIAL****Méthode :** Non renseigné**Organisme :** Topo Pyrénées**Référence nivélée :** Marque d'inondation**Système altimétrique :** NGF IIGN 1969 (système normal)**Altitude de la référence (en m) :** 11.070 m**Altitude calculée de l'eau (en m) :** 11.07
