Commune : **ARGAGNON**Rivière : **Le Gave de Pau****Entre l'a 64 et la d 275****1** Repère(s) sur le site**GÉNÉRAL****Unité de gestion :** Gironde-Adour-Dordogne**Code :** 24GAD_64_S_38**Date de mise à jour :** 17/07/2024**Auteur :** SPC GAD

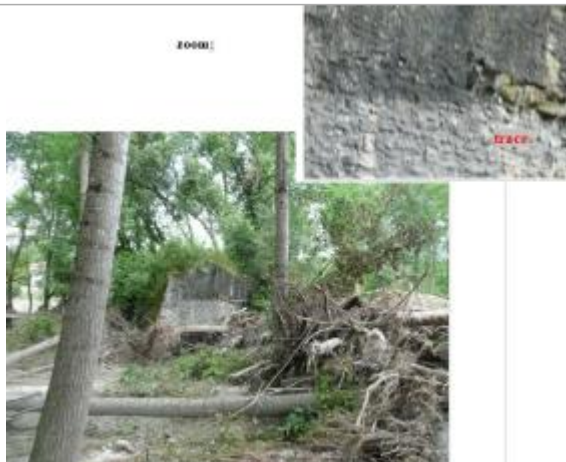
**19 juin 2013**Altitude calculée de l'eau : **71.75 m**Nature de l'inondation : **Débordement de cours d'eau**Nature du repère : **Laisse d'inondation****Commentaires :** Source : MARONNA 2013 - Code repère : ARG1 - Sur le mur la crue a laissé une trace d'humidité relativement homogène. En raison de l'inaccessibilité du mur, aucun marquage n'a pu être effectué. Néanmoins, grâce au zoom, le niveau atteint par la crue peut être reconstitué pour des besoins d**GÉNÉRAL****Code :** 24GAD_64_R_38_1**Date de mise à jour :****Auteur :** SPC GAD

Vue de la laisse
