Commune : **ORTHEZ**Rivière : **Le Gave de Pau****Piscine****1** Repère(s) sur le site**GÉNÉRAL****Unité de gestion :** Gironde-Adour-Dordogne**Code :** 24GAD_64_S_77**Date de mise à jour :** 17/07/2024**Auteur :** SPC GAD

**GÉOLOCALISATION****Coordonnées WGS84 :** X: -0.77347920 / Y: 43.48430370**Coordonnées RGF93 (Lambert 93) :** X: 394721.11 / Y: 6272319.53**Coordonnées RGF93 (ETRS89) :** X: -0.7734792 / Y: 43.4843037**Code Hydro:** Q--0100**Rive de référence:** Gauche

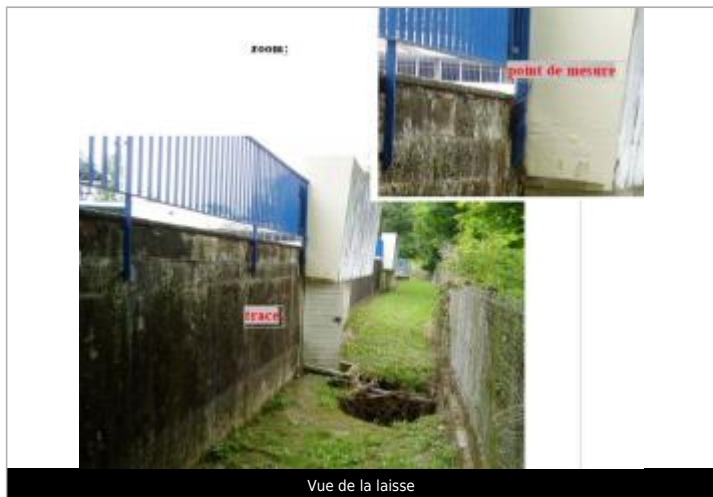
Vue de la laisse

**19 juin 2013**Altitude calculée de l'eau : **58.48 m**Nature de l'inondation : **Débordement de cours d'eau**Nature du repère : **Laisse d'inondation****Commentaires :** Source : MARONNA 2013 - Code repère : ORT9 - Sur le mur de la piscine la crue a laissé une trace nette. Elle est à 0.50m du sol et à 1.51m en dessous du dallage de la piscine (= point de mesure)**GÉNÉRAL****Code :** 24GAD_64_R_77_1**Date de mise à jour :****Auteur :** SPC GAD

MARQUE**Maximum de l'inondation :** Oui**Visibilité :** Non renseigné**État du repère :** Non renseigné**Pérennité :** Non renseigné**Repère calculé :** Non renseigné**PHEC :** Non renseigné**SOURCE DE REPÉRAGE : RELEVÉS ANCIENS COMMANDÉS PAR LA DDTM 64 (CRUES DE 2009 ET 2013) - 01/09/2013****Type de repérage :** Source bibliographique**Organisme(s) :** DDTM 64**NIVELLEMENT INITIAL****Méthode :** Non renseigné**Organisme :** Topo Pyrénées**Référence nivelée :** Marque d'inondation**Système altimétrique :** NGF IGN 1969 (système normal)**Altitude de la référence (en m) :** 58.480 m**Altitude calculée de l'eau (en m) :** 58.48
