Commune : **MONT**Rivière : **Le Gave de Pau****À 400m en aval du moulin****1** Repère(s) sur le site**GÉNÉRAL****Unité de gestion :** Gironde-Adour-Dordogne**Code :** 24GAD_64_S_4**Date de mise à jour :** 17/07/2024**Auteur :** SPC GAD

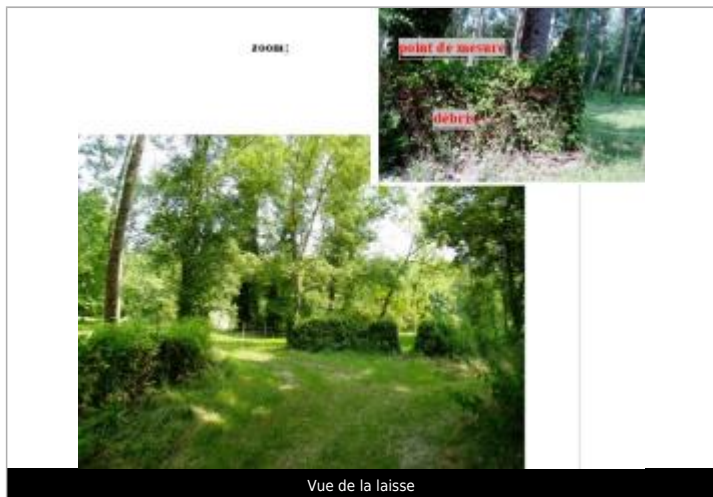
**19 juin 2013**Altitude calculée de l'eau : **74.75 m**Nature de l'inondation : **Débordement de cours d'eau**Nature du repère : **Laisse d'inondation****Commentaires :** Source : MARONNA 2013 - Code repère : MAS5 - A côté du poteau à gauche de l'entrée du pré (zoom) la crue a déposé des débris dans la haie. La projection de ces débris vers ce poteau les place à 1.33m en dessous de son bord supérieur (= point de mesure)**GÉNÉRAL****Code :** 24GAD_64_R_4_1**Date de mise à jour :****Auteur :** SPC GAD

Vue de la laisse
