Commune : **ORTHEVIELLE**Rivière : **Le Gave de Pau****Face aval du pont snf****2** Repère(s) sur le site**GÉNÉRAL****Unité de gestion :** Gironde-Adour-Dordogne**Code :** 24GAD\_64\_S\_43**Date de mise à jour :** 17/07/2024**Auteur :** SPC GAD

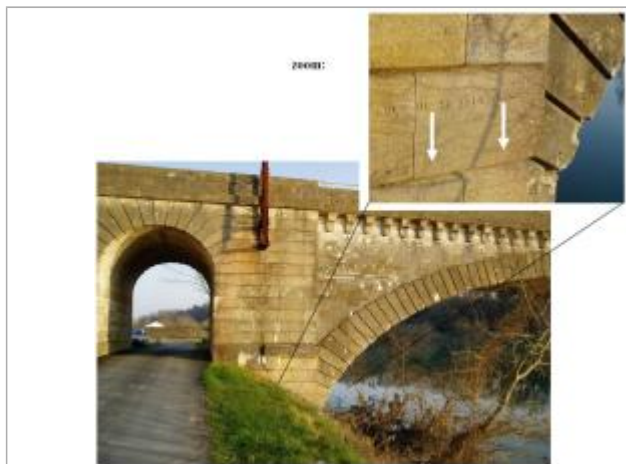
Vue de la laisse

**12 Février 2009**Nature de l'inondation : **Débordement de cours d'eau**Altitude calculée de l'eau : **4.19 m**Nature du repère : **Laisse d'inondation****Commentaires :** Source : MARONNA 2009 - Code repère : ORT2 - la crue a laissé une trace nette qui est difficilement visible sur la photographie. La trace est à 25cm en dessous d'un repère de la crue du 24/06/1875.**GÉNÉRAL****Code :** 24GAD\_64\_R\_44\_2**Date de mise à jour :****Auteur :** SPC GAD

**MARQUE****Maximum de l'inondation :** Oui**Visibilité :** Non renseigné**État du repère :** Non renseigné**Pérennité :** Non renseigné**Repère calculé :** Non renseigné**PHEC :** Non renseigné**SOURCE DE REPÉRAGE : RELEVÉS ANCIENS COMMANDÉS PAR LA DDTM 64 (CRUES DE 2009 ET 2013) - 01/09/2013****Type de repérage :** Source bibliographique**Organisme :** DDTM 64**NIVELLEMENT INITIAL****Méthode :** Non renseigné**Organisme :** Topo Pyrénées**Référence nivelée :** Marque d'inondation**Système altimétrique :** NGF IGN 1969 (système normal)**Altitude de la référence (en m) :** 4.190 m**Altitude calculée de l'eau (en m) :** 4.19 m
