Commune : **SALIES-DU-SALAT** | **39 boulevard Jean Jaurès**

**Commentaires :** Inondation du centre ville de Salies-du-Salat par le ruisseau du Goutas en partie enterré. **1** Repère(s) sur le site

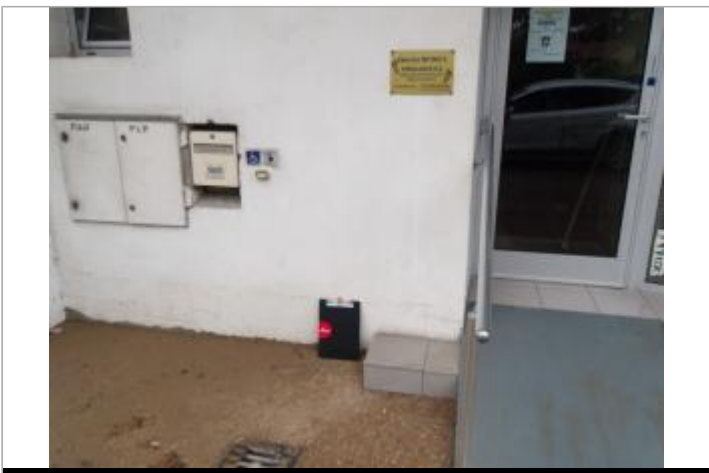
entrée du bâtiment avec PHE

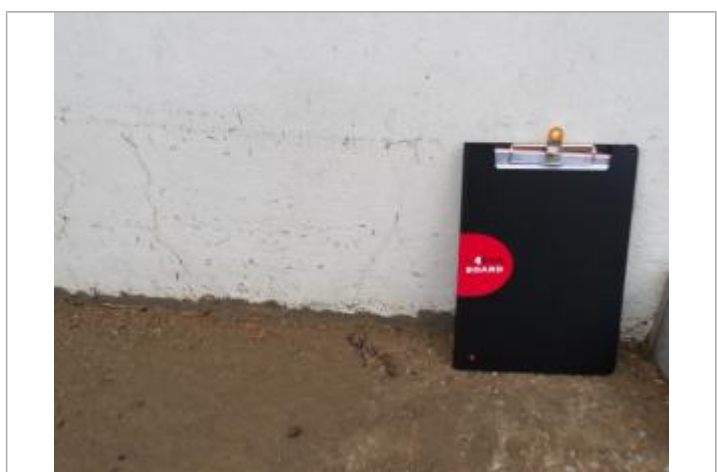
PHE\_39bvd Jean Jaurès inondation Goutas

**Commentaires :** Débordement du Goutas dans le centre ville de Salies-du-Salat. Le débordement a eu lieu dans sa partie aérienne en amont du casino.

**Méthode :** Autre  
**Organisme :** Syndicat Rivières Salat-Volp  
**Référence nivelée :** Autre type de référence  
**Description référence du repère :** sol au pied du mur, seuil de la marche  
**Différence entre le niveau d'eau et la référence (en m) :** 0.325 m
