Commune : **SALIES-DU-SALAT****39 boulevard Jean Jaurès****Commentaires** : Inondation du centre ville de Salies-du-Salat par le ruisseau du Goutas en partie enterré.**1** Repère(s) sur le site**GÉNÉRAL****Unité de gestion** : Garonne-Tarn-Lot**Code** : WEB\_S\_202409091412**Date de mise à jour** : 24/10/2024**Auteur** : SYCOSERP

**13 juin 2023**Nature de l'inondation : **Débordement de cours d'eau**Altitude calculée de l'eau : **non déterminé**Nature du repère : **Mesure du niveau d'eau****Commentaires** : Débordement du Goutas dans le centre ville de Salies-du-Salat. Le débordement a eu lieu dans sa partie aérienne en amont du casino.**GÉNÉRAL****Code** : WEB\_R\_202409091412**Date de mise à jour** :**Auteur** : SYCOSERP

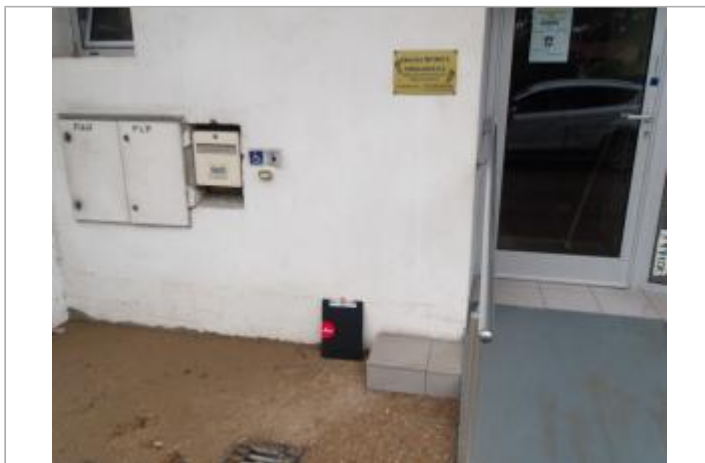
entrée du bâtiment avec PHE

**MARQUE****Maximum de l'inondation** : Oui**Visibilité** : Oui**État du repère** : Disparu**SOURCE DE REPÉRAGE** : RELEVÉ REPÈRES DE CRUE PAR LE SSV POST CRUE GOUTAS 06/2023 - 14/06/2023**Type de repérage** : Campagne de terrain post-inondation**Organisme(s)** : Syndicat Rivières Salat-Volp**MESURE PHE - 03/09/2024****Méthode** : Autre**Organisme** : Syndicat Rivières Salat-Volp**Référence nivelée** : Autre type de référence**Description référence du repère** : sol au pied du mur, seuil de la marche**Différence entre le niveau d'eau et la référence (en m)** : 0.325 m

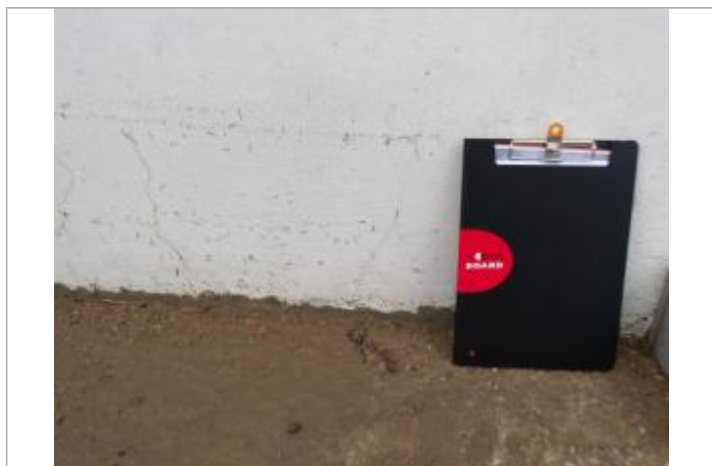
PHE\_39bvd Jean Jaurès inondation Goutas
