Commune : **SALIES-DU-SALAT****39 boulevard Jean Jaurès****Commentaires** : Inondation du centre ville de Salies-du-Salat par le ruisseau du Goutas en partie enterré.**1**

GÉNÉRAL**Unité de gestion** : Garonne-Tarn-Lot**Code** : WEB_S_202409091412**Date de mise à jour** : 24/10/2024**Auteur** : SYCOSERP

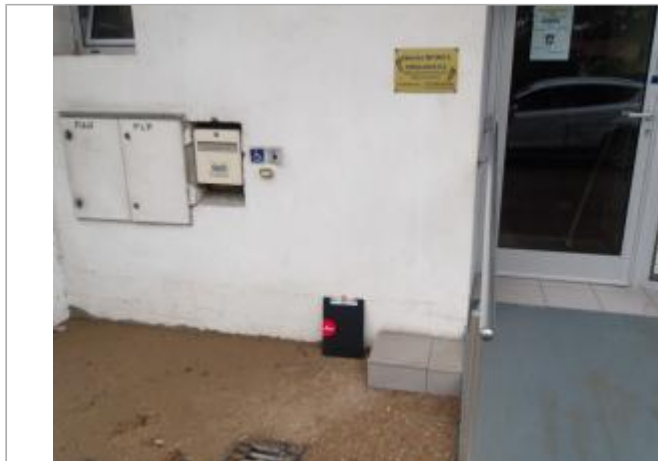
entrée du bâtiment avec PHE

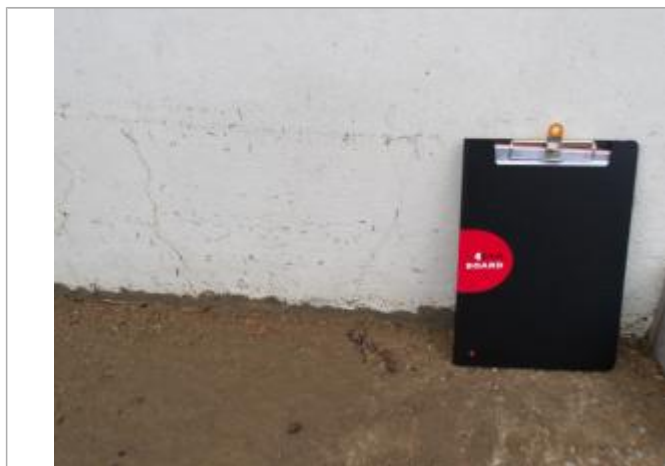
PHE_39bvd Jean Jaurès inondation Goutas

MARQUE**Maximum de l'inondation** : Oui**Visibilité** : Oui**État du repère** : Disparu**SOURCE DE REPÉRAGE : RELEVÉ REPÈRES DE CRUE PAR LE SSV POST CRUE GOUTAS 06/2023 - 14/06/2023****Type de repérage** : Campagne de terrain post-inondation**Organisme** : Syndicat Rivières Salat-Volp**MESURE PHE - 03/09/2024****Méthode** : Autre**Organisme** : Syndicat Rivières Salat-Volp**Référence nivelée** : Autre type de référence**Description référence du repère** : sol au pied du mur, seuil de la marche**Différence entre le niveau d'eau et la référence (en m)** : 0.325 m
