Commune : SALIES-DU-SALAT

## 27 bd Jean Jaurès salon de coiffure

Commentaires : débordements par le Goutas en amont du casino

Code : WEB\_S\_202409093755

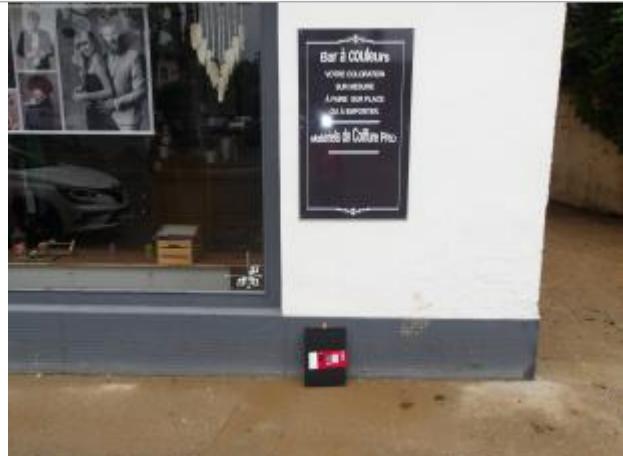
Vitrine du salon de coiffure du 27 bd Jean Jaurès avec support pour relevé PHE

Commentaires : PHE suite au débordement du Goutas en amont du Casino dans Salies-du-Salat

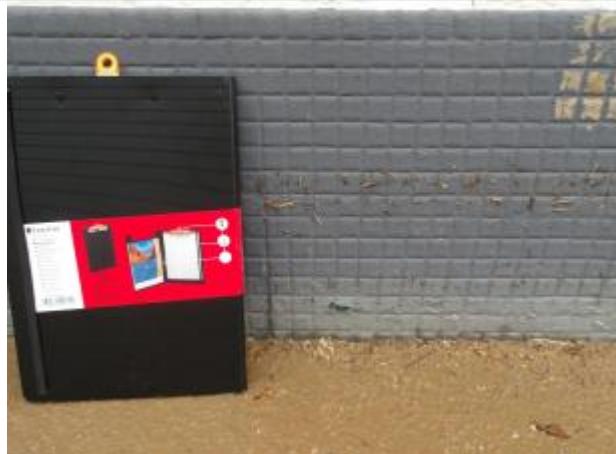
Zoom PHE 27 bd Jean Jaurès

Description référence du repère : pied de mur au sol.

Différence entre le niveau d'eau et la référence (en m) : 0.220 m
