Commune : **SALIES-DU-SALAT****27 bd Jean Jaurès salon de coiffure****Commentaires** : débordements par le Goutas en amont du casino**1** Repère(s) sur le site**GÉNÉRAL****Unité de gestion** : Garonne-Tarn-Lot**Code** : WEB_S_202409093755**Date de mise à jour** : 23/10/2024**Auteur** : SYCOSERP

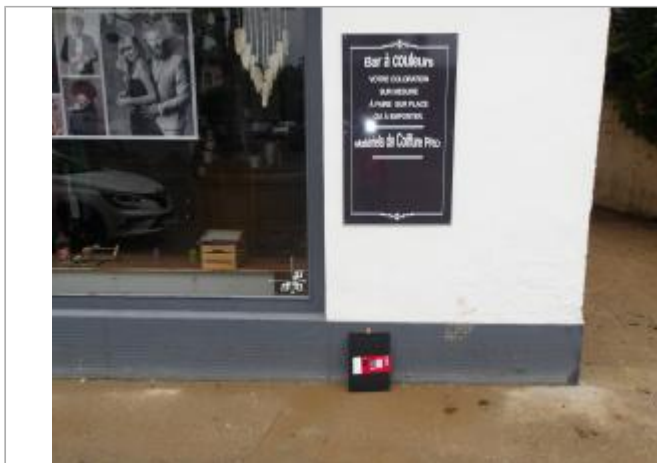
Vitrine du salon de coiffure du 27 bd Jean Jaurès avec support pour relevé PHE

**13 juin 2023**Altitude calculée de l'eau : **non déterminé**Nature de l'inondation : **Débordement de cours d'eau**Nature du repère : **Mesure du niveau d'eau****Commentaires** : PHE suite au débordement du Goutas en amont du Casino dans Salies-du-Salat**GÉNÉRAL****Code** : WEB_R_202409094749**Date de mise à jour** :**Auteur** : SYCOSERP

MARQUE**Maximum de l'inondation** : Oui**Visibilité** : Oui**État du repère** : Disparu**Pérennité** : Aucune**Repère calculé** : Non**PHEC** : Oui**SOURCE DE REPÉRAGE : RELEVÉS POST CRUE GOUTAS - 14/06/2023****Type de repérage** : Campagne de terrain post-inondation**Organisme(s)** : Syndicat Rivières Salat-Volp**MESURE DU NIVEAU D'EAU ATTEINT - 03/09/2024****Méthode** : Autre**Organisme** : Syndicat Rivières Salat-Volp**Référence nivelée** : Autre type de référence**Description référence du repère** : pied de mur au sol.**Différence entre le niveau d'eau et la référence (en m)** : 0.220 m

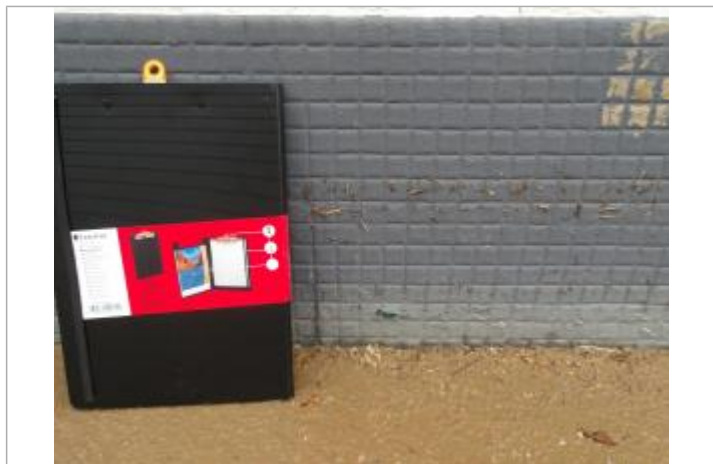
Zoom PHE 27 bd Jean Jaurès
