Commune : **SALIES-DU-SALAT****27 bd Jean Jaurès salon de coiffure****Commentaires** : débordements par le Goutas en amont du casino**1** Repère(s) sur le site**GÉNÉRAL****Unité de gestion** : Garonne-Tarn-Lot**Code** : WEB_S_202409093755**Date de mise à jour** : 23/10/2024**Auteur** : SYCOSERP

**13 juin 2023**Nature de l'inondation : **Débordement de cours d'eau**Altitude calculée de l'eau : **non déterminé**Nature du repère : **Mesure du niveau d'eau****Commentaires** : PHE suite au débordement du Goutas en amont du Casino dans Salies-du-Salat**GÉNÉRAL****Code** : WEB_R_202409094749**Date de mise à jour** :**Auteur** : SYCOSERP

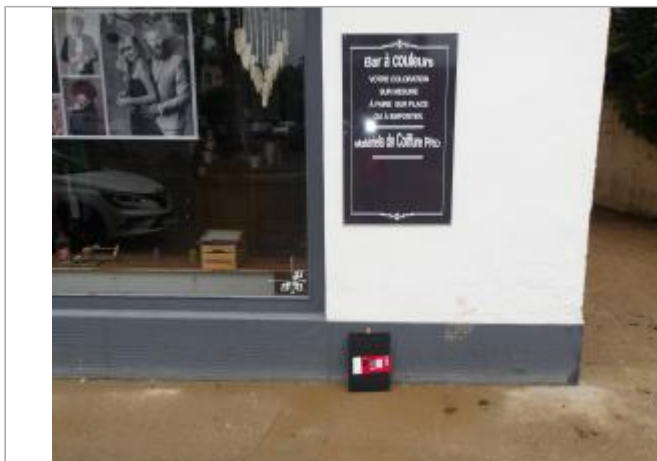
Vitrine du salon de coiffure du 27 bd Jean Jaurès avec support pour relevé PHE

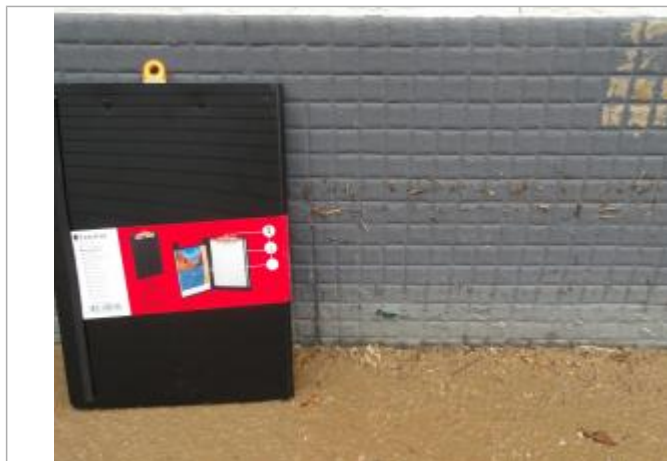
Zoom PHE 27 bd Jean Jaurès

MARQUE**Maximum de l'inondation** : Oui**Visibilité** : Oui**État du repère** : Disparu**Pérennité** : Aucune**Repère calculé** : Non**PHEC** : Oui**SOURCE DE REPÉRAGE : RELEVÉS POST CRUE GOUTAS - 14/06/2023****Type de repérage** : Campagne de terrain post-inondation**Organisme(s)** : Syndicat Rivières Salat-Volp**MESURE DU NIVEAU D'EAU ATTEINT - 03/09/2024****Méthode** : Autre**Organisme** : Syndicat Rivières Salat-Volp**Référence nivelée** : Autre type de référence**Description référence du repère** : pied de mur au sol.**Différence entre le niveau d'eau et la référence (en m)** : 0.220 m
