Commune: SALIES-DU-SALAT

# 27 bd Jean Jaurès salon de coiffure

Commentaires : débordements par le Goutas en amont du casino

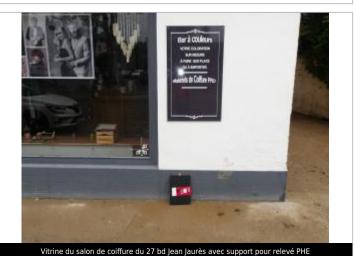
Nature de l'inondation : **Débordement de cours d'eau**

Nature du repère : Mesure du niveau d'eau

Commentaires: PHE suite au débordement du Goutas en amont du Casino dans Salies-du-Salat

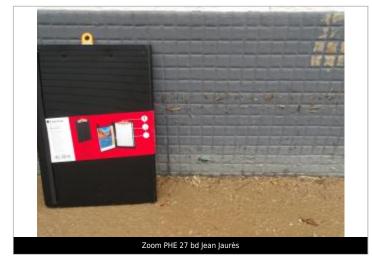
Visibilité: Oui État du repère : Disparu Pérennité : Aucune Repère calculé: Non

Description référence du repère : pied de mur au sol.

Différence entre le niveau d'eau et la référence (en m): 0.220 m
