Commune : **FRENCQ**Rivière : **L' Huitrepin****Le site se situe au Rue des Tourelles****Commentaires** : Le site est le mur d'une façade principale.**1** Repère(s) sur le site**GÉNÉRAL****Unité de gestion** : Artois-Picardie**Code** : 00_Huitrepin_PHE_2023_N°65 **Date de mise à jour** : 23/09/2024**Auteur** : SYMCEA

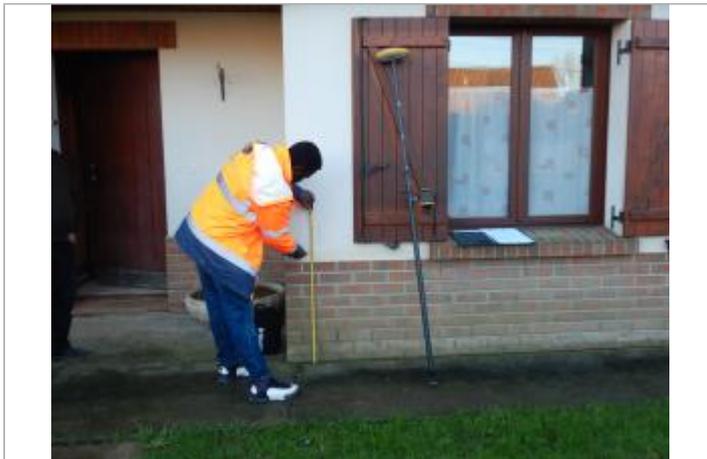
La laisse d'inondation est visible sur le site.

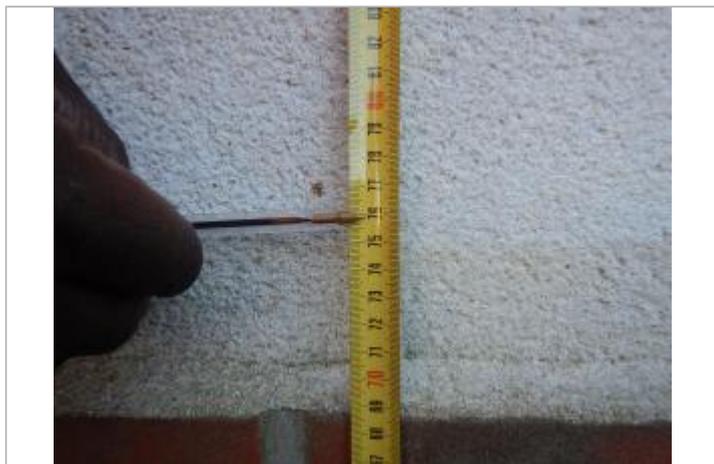
Nature de l'inondation : **Débordement de cours d'eau**Nature du repère : **Laisse d'inondation****Commentaires** : Le repère est localisé sur une façade principale**GÉNÉRAL****Code** : 00_Huitrepin_PHE_2023_N°65 **Date de mise à jour** : 23/09/2024**Auteur** : SYMCEA**MARQUE****Visibilité** : Oui**État du repère** : Mauvais**Pérennité** : Aucune**Repère calculé** : Oui**PHEC** : Non renseigné

Le repère est au mur
