Commune : **FRENCQ**Rivière : **L' Huitrepin****Le site se situe au Rue des Tourelles****Commentaires** : Le site est le mur d'une façade principale.**1** Repère(s) sur le site**GÉNÉRAL****Unité de gestion** : Bassins du Nord**Code** : 00\_Huitrepin\_PHE\_2023\_N°65 **Date de mise à jour** : 23/09/2024**Auteur** : SYMCEA

**GÉOLOCALISATION****Coordonnées WGS84** : X: 1.69657399 / Y: 50.55546420**Coordonnées RGF93 (Lambert 93)** X: 607488.07 / Y: 7051682.82**Coordonnées RGF93 (ETRS89)** : X: 1.696574 / Y: 50.5554642**Code Hydro**: E5410850 **Rive de référence**: Droite**8 novembre 2023**Altitude calculée de l'eau : **32.76 m**

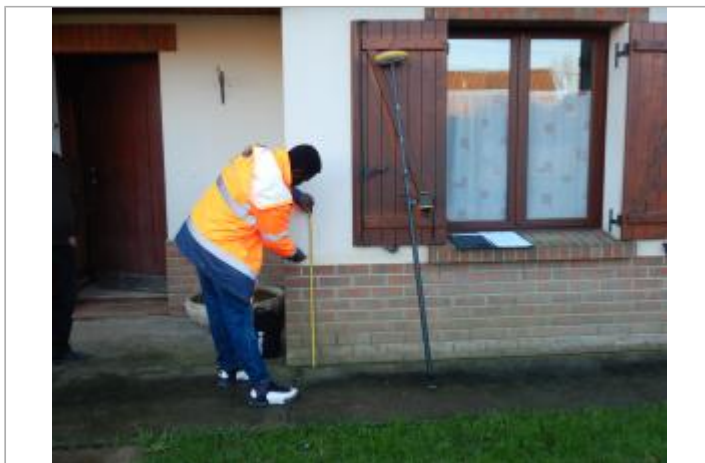
La laisse d'inondation est visible sur le site.

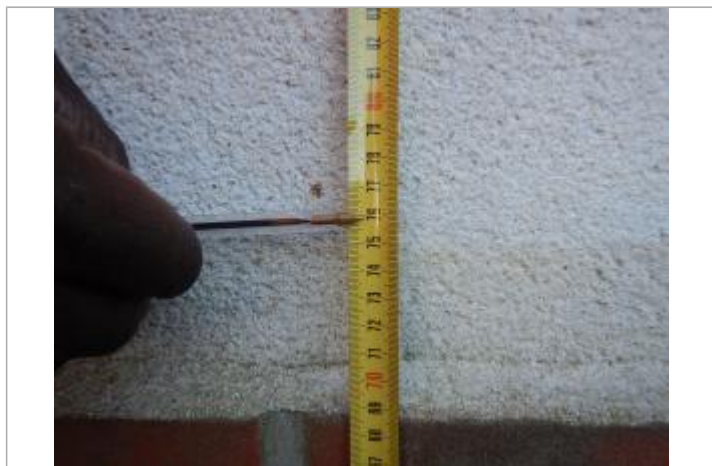
Nature de l'inondation : **Débordement de cours d'eau**Nature du repère : **Laisse d'inondation****Commentaires** : Le repère est localisé sur une façade principale**GÉNÉRAL****Code** : 00\_Huitrepin\_PHE\_2023\_N°65 **Date de mise à jour** : 23/09/2024**Auteur** : SYMCEA**MARQUE****Visibilité** : Oui**État du repère** : Mauvais**Pérennité** : Aucune**Repère calculé** : Oui**PHEC** : Non renseigné

Le repère est au mur

**LE NIVELLEMENT A ÉTÉ EFFECTUÉ PAR LE SYMCÉA, QUI N'EST PAS UN EXPERT GÉOMÈTRE. PAR CONSÉQUENT, LA VALEUR INDIQUÉE EST À TITRE INDICATIF. - 26/01/2024****Méthode** : GPS**Commentaires sur le nivellement** : Le niveau atteint par l'eau a été déterminé sur la base d'un témoignage oral, et la laisse de crue est encore visible sur le mur. Il y a eu 1 autre épisode d'inondation (Le 09 novembre 2023) dont nous n'avons pas identifié le niveau d'eau atteint.**Référence nivelée** : Autre type de référence**Description référence du repère** : Le référence est à ras du sol.**Système altimétrique** : NGF IGN 1969 (système normal)**Altitude de la référence (en m)** : 32.000 m**Différence entre le niveau d'eau et la référence (en m)** : 0.760 m**Altitude calculée de l'eau (en m)** : 32.76 m
