Commune : **VIEUX-FORT**

Ravine de Petite Fontaine, RD6 avant virage Mazarin depuis Basse-Terre

Code : WEB_S_202409301306

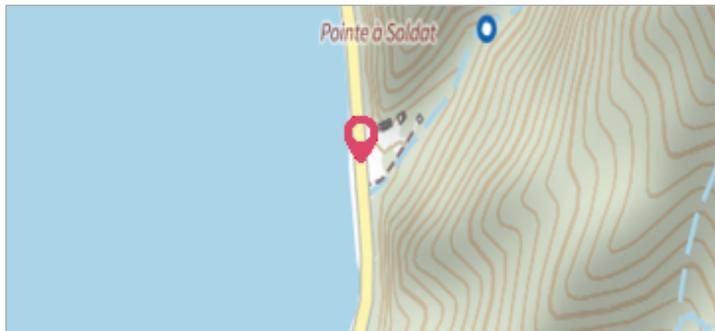
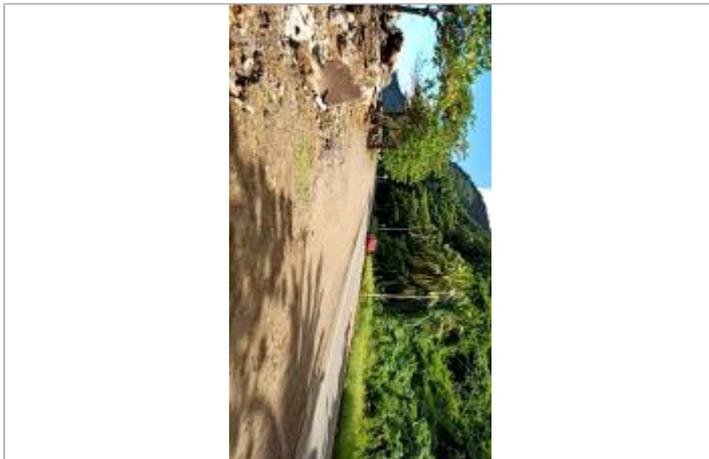
Vue depuis le bas côté de la zone où la ravine a débordé

Commentaires : Débordement de la ravine sur la route. Trace d'inondation sur la route (débris végétaux). En amont de la route, la ravine a aplati la végétation et dépôts de sables.

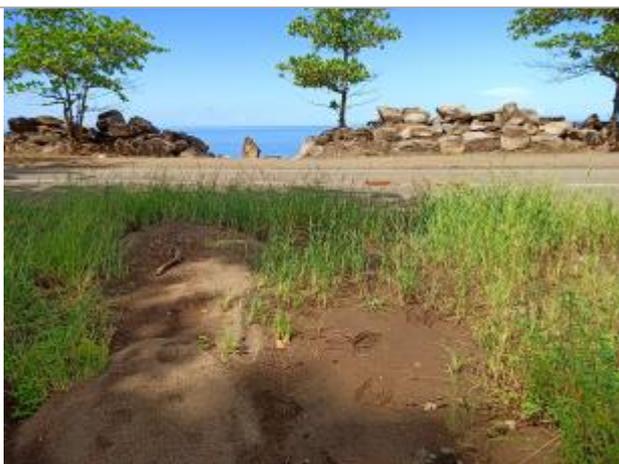
Vue en direction de la mer
