Commune : **VIEUX-FORT**Rivière : **Ravine Lacroix****Pont ravine Lacroix Route de Beurivage****1** Repère(s) sur le site**GÉNÉRAL**

Code : WEB_S_202410014749

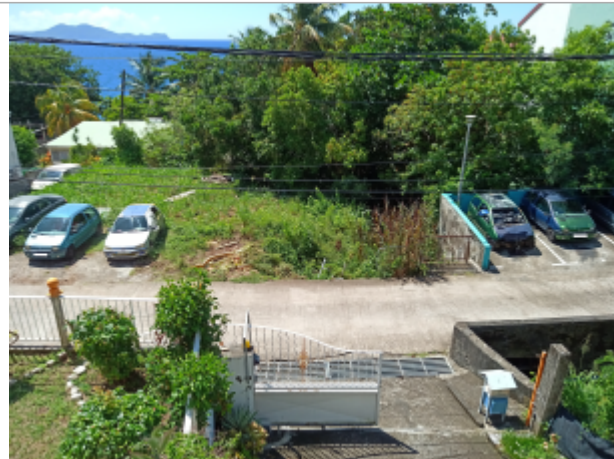
Vue en direction de la rue de Beurivage, depuis habitation en amont du pont
