Commune : VIEUX-FORT

Rivière : Ravine Lacroix

Pont ravine Lacroix Route de Beaurivage

1 Repère(s) sur le site**GÉNÉRAL****Unité de gestion :** Guadeloupe**Code :** WEB_S_202410014749**Date de mise à jour :** 04/10/2024**Auteur :** Léa Garandeau

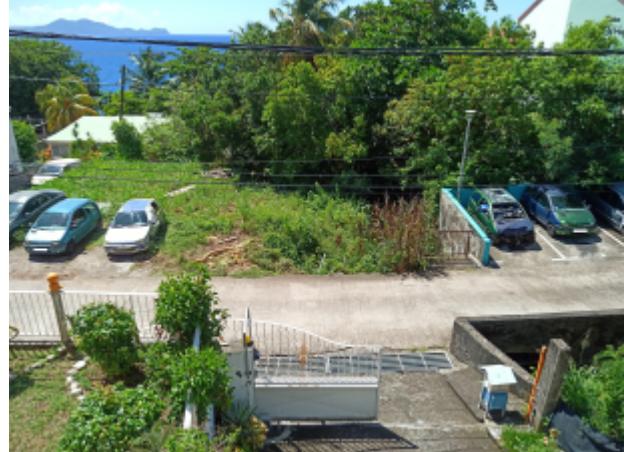
Vue en direction de la rue de Beaurivage, depuis habitation en amont du pont

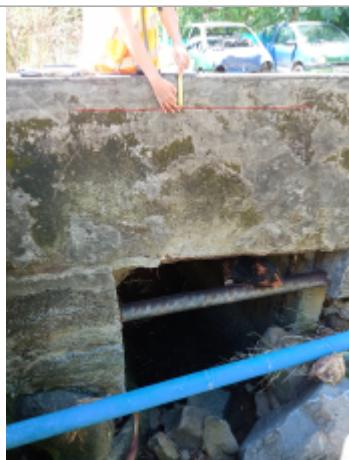
**26 Septembre 2024****Nature de l'inondation :** Débordement de cours d'eau**Altitude calculée de l'eau :** non déterminé**Nature du repère :** Témoignage oral**Commentaires :** Inondation de la route, du parking voitures et maison en aval de la route de Beaurivage à chaque épisode de pluie abondante. L'eau est arrivée à hauteur du parapet.**GÉNÉRAL****Code :** WEB_R_202410012618**Auteur :** Léa Garandeau**Date de mise à jour :**

Parapet du pont, côté amont

MARQUE**Maximum de l'inondation :** Oui**Visibilité :** Oui**État du repère :** Disparu**Pérennité :** Aucune**SOURCE DE REPÉRAGE : COLLECTE POST-INONDATION, OT44
26/09/24, DEAL GUADELOUPE -****Type de repérage :** Campagne de terrain post-inondation
Organisme : DEAL Guadeloupe**CAMPAGNE TERRAIN POST-INONDATION****Méthode :** Autre**Organisme :** DEAL Guadeloupe**Commentaires sur le nivelllement :** PHE prise depuis la limite haute du parapet côté amont du pont de la ravine.**Référence nivélée :** Autre type de référence**Différence entre le niveau d'eau et la référence (en m) :** -0.140 m
