Commune : **VIEUX-FORT**Rivière : **Ravine Lacroix****Pont ravine Lacroix Route de Beurivage****1** Repère(s) sur le site**GÉNÉRAL**

Unité de gestion : Guadeloupe

Code : WEB_S_202410014749

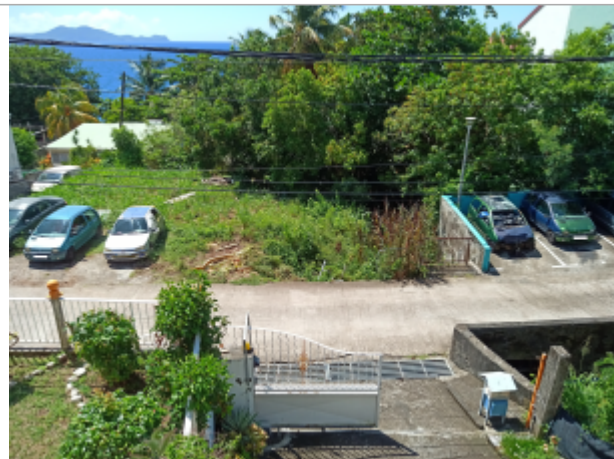
Vue en direction de la rue de Beurivage, depuis habitation en amont du pont
