Commune : **VIEUX-FORT**Rivière : **Ravine Lacroix****Pont ravine Lacroix Route de Beurivage****1** Repère(s) sur le site**GÉNÉRAL**

Code : WEB_S_202410014749

**26 septembre 2024**Nature de l'inondation : **Débordement de cours d'eau**Altitude calculée de l'eau : **non déterminé**Nature du repère : **Témoignage oral****Commentaires** : Inondation de la route, du parking voitures et maison en aval de la route de Beurivage à chaque épisode de pluie abondante. L'eau est arrivée à hauteur du parapet.**GÉNÉRAL**

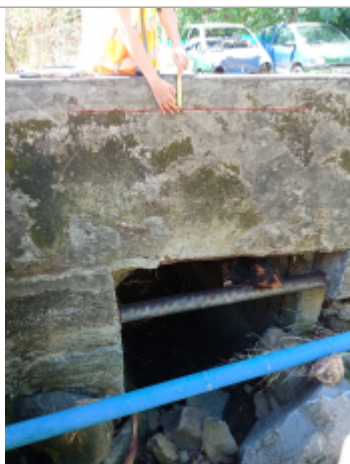
Commentaires sur le nivellement : PHE prise depuis la limite haute du parapet côté amont du pont de la ravine.

Différence entre le niveau d'eau et la référence (en m) : -0.140 m

Parapet du pont, côté amont
