Commune : **VIEUX-FORT****Ouvrage de franchissement de la ravine Bogard, route de Beaurivage.****Commentaires :** Ouvrage béton, sans garde corps.**1**

**GÉNÉRAL****Unité de gestion :** Guadeloupe**Code :** WEB\_S\_202410014532**Date de mise à jour :** 17/03/2026**Auteur :** DEAL971

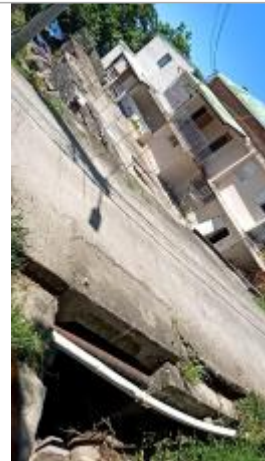
Vue depuis amont

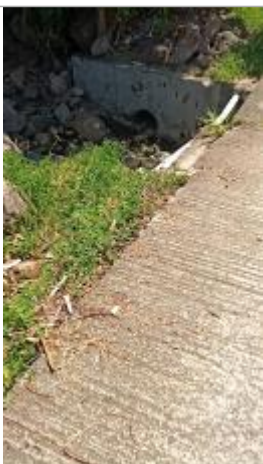
**26 septembre 2024**Nature de l'inondation : **Débordement de cours d'eau**Nature du repère : **Laisse d'inondation****Commentaires :** Débris végétaux indiquant un débordement sur la chaussée et témoignage de grillages qui ont été emportés à l'aval du pont.**GÉNÉRAL****Code :** WEB\_R\_202410015640**Date de mise à jour :****Auteur :** DEAL971

Débris de végétation, côté amont de l'ouvrage
