Commune : **VIEUX-FORT**

Ouvrage de franchissement de la ravine Bogard, route de Beaurivage.

Code : WEB_S_202410014532

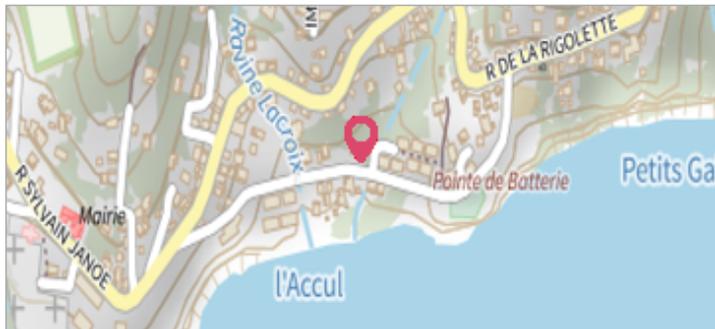
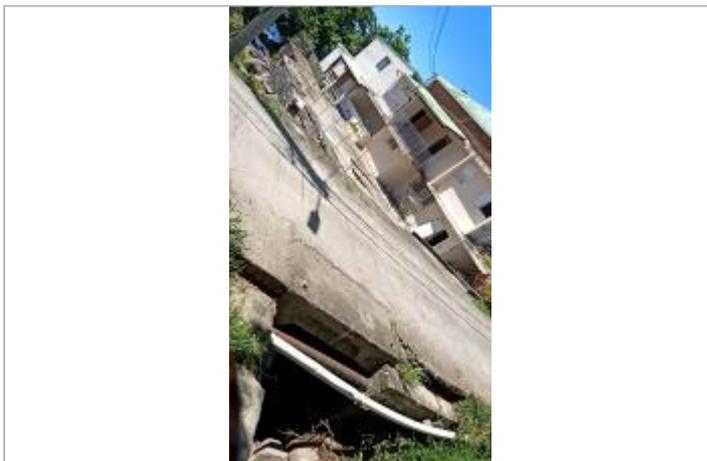
Commentaires : Ouvrage béton, sans garde corps.

Vue depuis amont

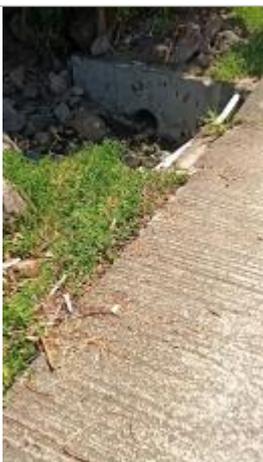
Commentaires : Débris végétaux indiquant un débordement sur la chaussée et témoignage de grillages qui ont été emportés à l'aval du pont.

Débris de végétation, côté amont de l'ouvrage
