Commune : **VIEUX-FORT****Habitation aval du pont de franchissement de la ravine Bogard****1** Repère(s) sur le site**GÉNÉRAL**

Code : WEB\_S\_202410012611

**26 Septembre 2024**Altitude calculée de l'eau : **non déterminé**Nature de l'inondation : **Débordement de cours d'eau**Nature du repère : **Témoignage oral****Commentaires** : Témoignage oral : l'eau est montée sur le mur extérieur à hauteur de barrière. Une grosse pierre obstrue en partie la surface d'écoulement sous le pont.**GÉNÉRAL**

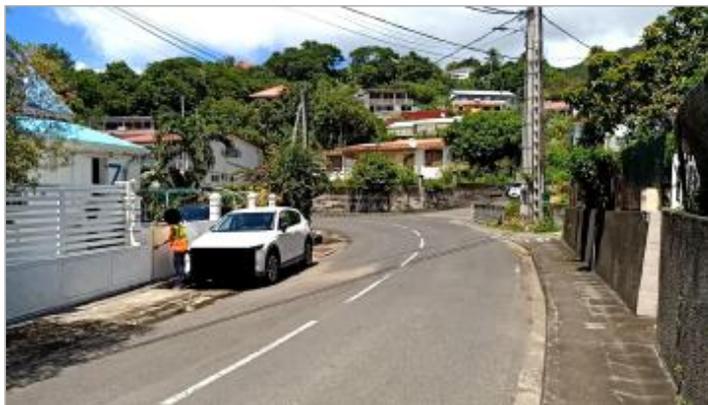
Vue de la rue dans le sens Trois-Rivières vers Basse-terre

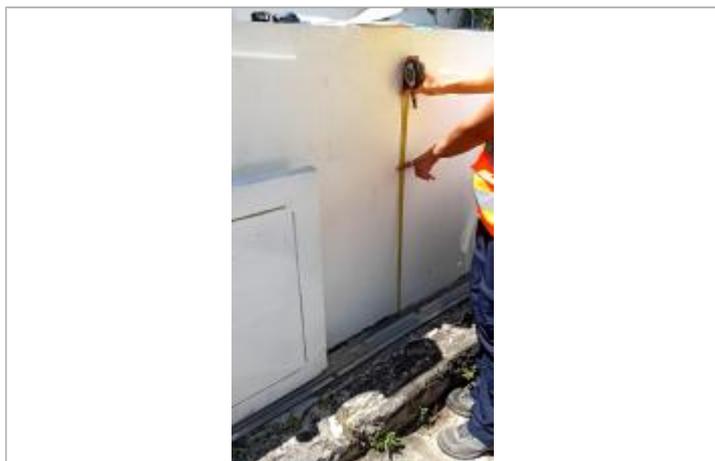
**MARQUE****Maximum de l'inondation** : Oui**Visibilité** : Oui**État du repère** : Disparu**Pérennité** : Aucune**SOURCE DE REPÉRAGE** : COLLECTE POST-INONDATION, OT44 26/09/24, DEAL GUADELOUPE -**Type de repérage** : Campagne de terrain post-inondation**Organisme** : DEAL Guadeloupe**CAMPAGNE TERRAIN POST-INONDATION****Méthode** : Autre**Organisme** : DEAL Guadeloupe**Commentaires sur le nivellement** : Mesure prise depuis le haut du trottoir**Référence nivelée** : Autre type de référence**Différence entre le niveau d'eau et la référence (en m)** : 0.700 m

Hauteur atteinte estimée sur mur extérieur
