Commune : **GOURBEYRE** | Rivière : **Ravine Salée**

## Parking rive droite ravine salée, plage de rivière sens

Unité de gestion : Guadeloupe  
 Code : WEB\_S\_202410014834      Date de mise à jour : 17/03/2026  
 Auteur : DEAL971

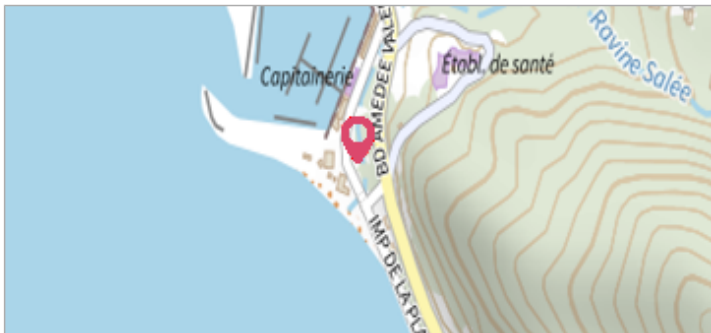
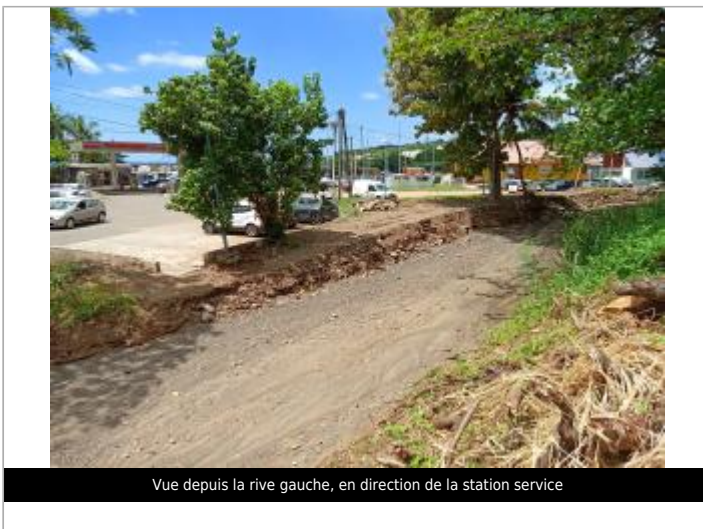
**Commentaires :** Passage de l'eau au niveau d'une brèche dans le parapet rive droite ravine salée. Passage de l'eau confirmée par une vidéo de l'épisode.

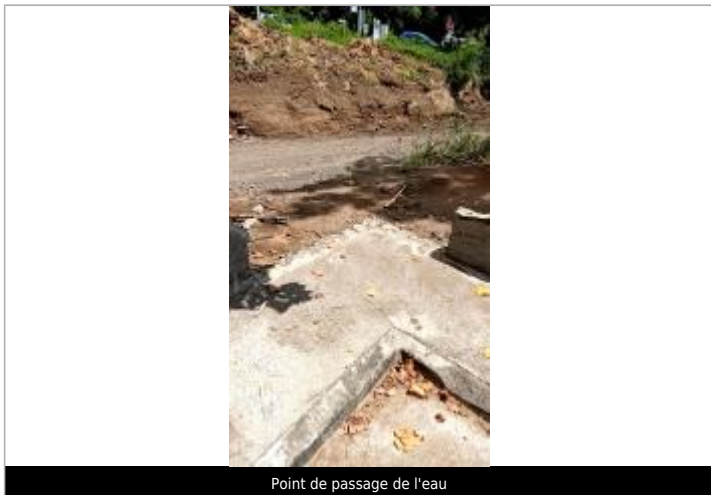
Maximum de l'inondation : Non renseigné  
 Visibilité : Oui      État du repère : Disparu  
 Pérennité : Aucune
