Commune : **GOURBEYRE** | Rivière : **Ravine Salée**

Parking rive droite ravine salée, plage de rivière sens

SOURCE DE REPÉRAGE : COLLECTE POST-INONDATION, OT44 26/09/24, DEAL GUADELOUPE -

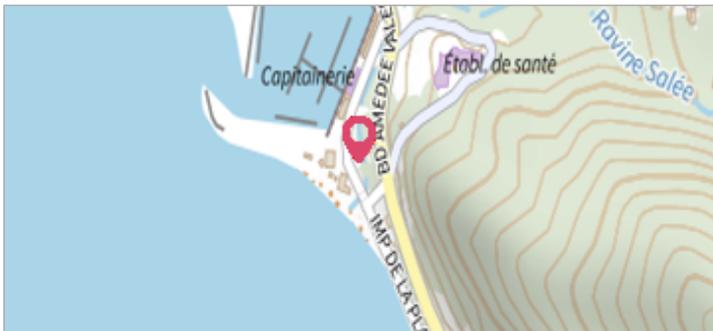
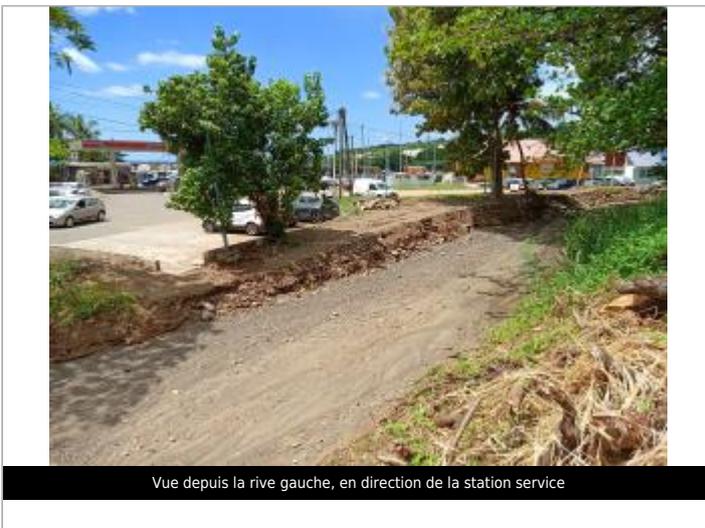
Commentaires : Passage de l'eau au niveau d'une brèche dans le parapet rive droite ravine salée. Passage de l'eau confirmée par une vidéo de l'épisode.

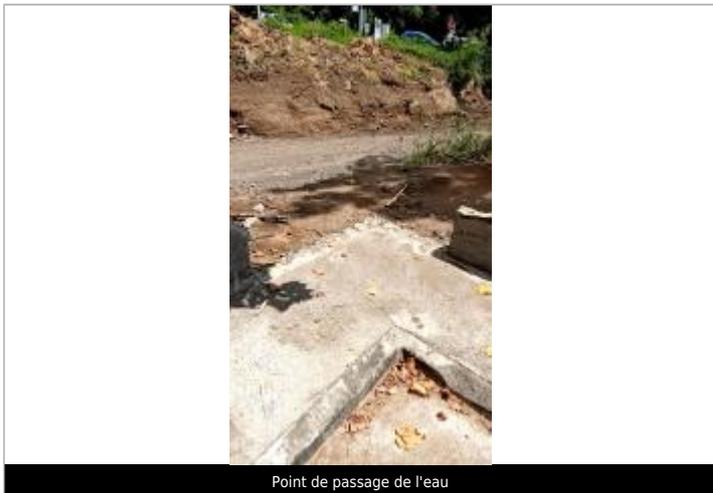
Maximum de l'inondation : Non renseigné
 Visibilité : Oui État du repère : Disparu
 Pérennité : Aucune
