Commune : **GOURBEYRE**

Lieu-dit Dos d'âne

Code : WEB_S_202410010400

26 septembre 2024

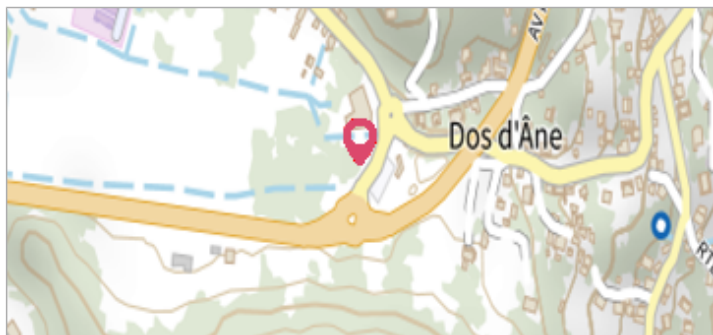
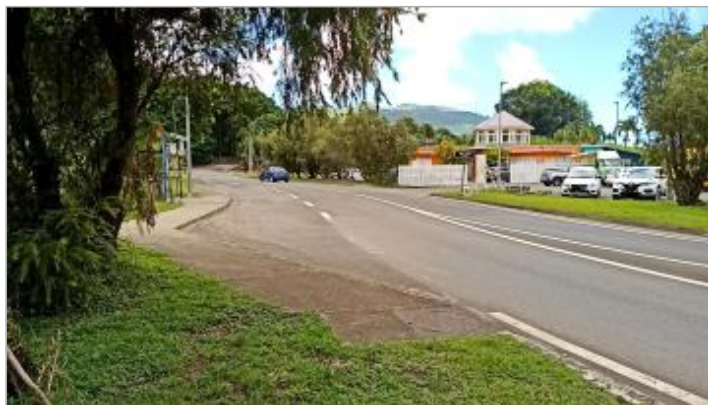
Commentaires : Lieu-dit Dos d'âne, entre le rond-pont de la Bouteille et le rond point de la nationale N1.

Vue en direction rond point de la Bouteille

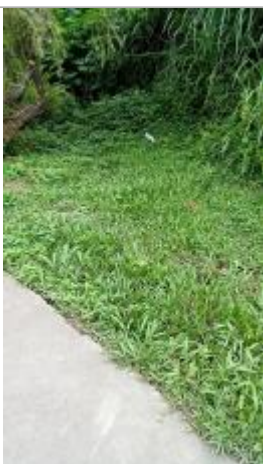
Commentaires : Remplissage par les eaux de pluies (ruissellement direct) de la cuvette au niveau de l'arrêt de bus (environ 25 cm au plus profond), sur la route jusqu'à la barrière du centre de santé. L'eau s'évacue de la cuvette à une vingtaine de mètre sur la gauche de l'arrêt de bus lorsque l'on face à ce dernier (herbes couchées). Éléments descriptifs fournis par témoignage oral.

Applatissement végétation en direction d'un fossé/ravine
