Commune : **GOURBEYRE****Lieu-dit Dos d'âne****Commentaires** : Lieu-dit Dos d'âne, entre le rond-pont de la Bouteille et le rond point de la nationale N1.**1**

**GÉNÉRAL****Unité de gestion** : Guadeloupe**Code** : WEB\_S\_202410010400**Date de mise à jour** : 17/03/2026**Auteur** : DEAL971

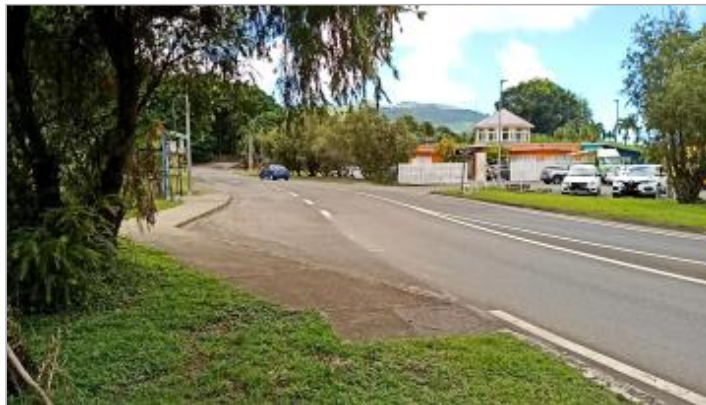
Vue en direction rond point de la Bouteille

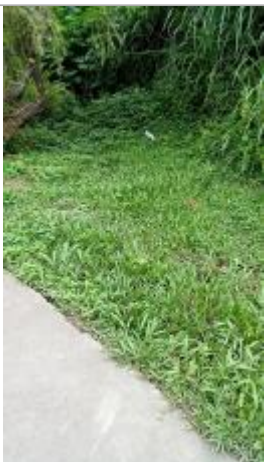
**26 septembre 2024**Nature de l'inondation : **Ruissellement**Nature du repère : **Laisse d'inondation****Commentaires** : Remplissage par les eaux de pluies (ruissellement direct) de la cuvette au niveau de l'arrêt de bus (environ 25 cm au plus profond), sur la route jusqu'à la barrière du centre de santé. L'eau s'évacue de la cuvette à une vingtaine de mètre sur la gauche de l'arrêt de bus lorsque l'on face à ce dernier (herbes couchées). Éléments descriptifs fournis par témoignage oral.**GÉNÉRAL****Code** : WEB\_R\_202410011359**Date de mise à jour** :**Auteur** : DEAL971

Applatissement végétation en direction d'un fossé/ravine
