Commune : GOURBEYRE

Lieu-dit Dos d'âne

Commentaires : Lieu-dit Dos d'âne, entre le rond-pont de la Bouteille et le rond point de la nationale N1.**1**

**26 Septembre 2024**Nature de l'inondation : **Ruisseaulement**Nature du repère : **Laisse d'inondation**

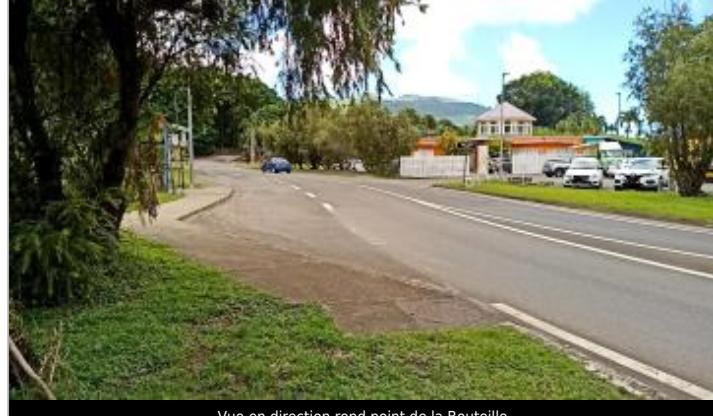
Vue en direction rond point de la Bouteille

Commentaires : Remplissage par les eaux de pluies (ruisselement direct) de la cuvette au niveau de l'arrêt de bus (environ 25 cm au plus profond), sur la route jusqu'à la barrière du centre de santé. L'eau s'évacue de la cuvette à une vingtaine de mètre sur la gauche de l'arrêt de bus lorsque l'on face à ce dernier (herbes couchées). Éléments descriptifs fournis par témoignage oral.

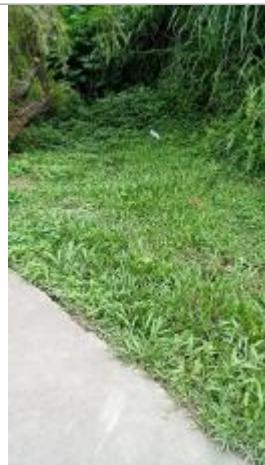
Applatissement végétation en direction d'un fossé/ravine
