Commune : **GOURBEYRE****Lieu-dit Dos d'âne****Commentaires** : Lieu-dit Dos d'âne, entre le rond-pont de la Bouteille et le rond point de la nationale N1.**1**

GÉNÉRAL**Unité de gestion** : Guadeloupe**Code** : WEB_S_202410010400**Date de mise à jour** : 17/03/2026**Auteur** : DEAL971

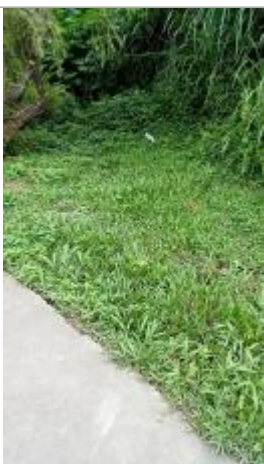
**26 septembre 2024**Nature de l'inondation : **Ruissellement**Nature du repère : **Laisse d'inondation****Commentaires** : Remplissage par les eaux de pluies (ruissellement direct) de la cuvette au niveau de l'arrêt de bus (environ 25 cm au plus profond), sur la route jusqu'à la barrière du centre de santé. L'eau s'évacue de la cuvette à une vingtaine de mètre sur la gauche de l'arrêt de bus lorsque l'on face à ce dernier (herbes couchées). Éléments descriptifs fournis par témoignage oral.**GÉNÉRAL****Code** : WEB_R_202410011359**Date de mise à jour** :**Auteur** : DEAL971

Applatissement végétation en direction d'un fossé/ravine
