Commune : **LA CALOTTERIE**Rivière : **La Canche****Le site est situé au Chemin de la Liberté****Commentaires :** Le site est le mur d'une habitation privée.**1** Repère(s) sur le site**GÉNÉRAL****Unité de gestion :** Bassins du Nord**Code :** 00_Canche_PHE_2024_N°71 **Date de mise à jour :** 07/10/2024**Auteur :** SYMCEA

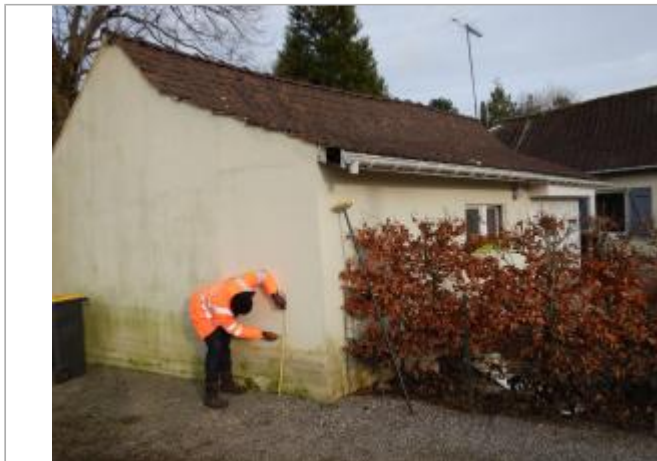
Le site est le mur d'une maison privée.

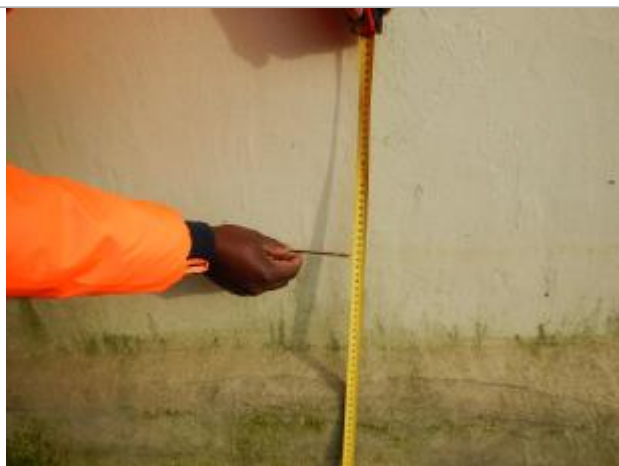
**10 novembre 2023**Altitude calculée de l'eau : **5.66 m**Nature de l'inondation : **Débordement de cours d'eau**Nature du repère : **Laisse d'inondation****Commentaires :** Le repère est situé sur le mur d'une habitation privée.**GÉNÉRAL****Code :** 00_Canche_PHE_2024_N°71 **Date de mise à jour :** 07/10/2024**Auteur :** SYMCEA**MARQUE****Maximum de l'inondation :** Non renseigné**Visibilité :** Oui**État du repère :** Mauvais**Pérennité :** Aucune**Repère calculé :** Oui**PHEC :** Non renseigné

Le repère est sur le mur d'un maison privée.
