Commune : **LA CALOTTERIE**Rivière : **La Canche****Le site est situé au Chemin de la Liberté****Commentaires :** Le site est le mur d'une habitation privée.**1** Repère(s) sur le site**GÉNÉRAL****Unité de gestion :** Bassins du Nord**Code :** 00_Canche_PHE_2024_N°71 **Date de mise à jour :** 07/10/2024**Auteur :** SYMCEA

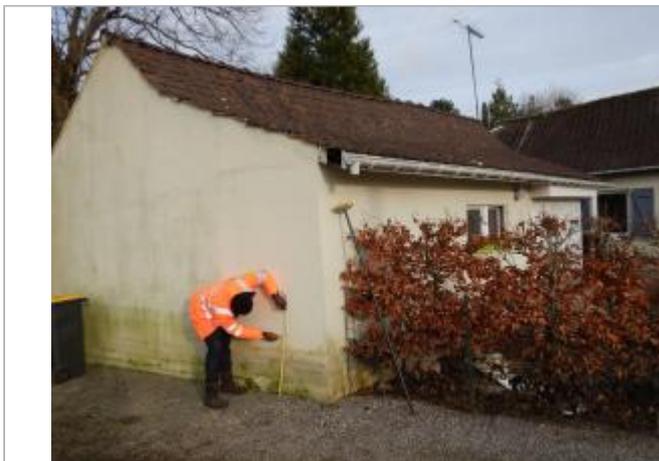
Le site est le mur d'une maison privée.

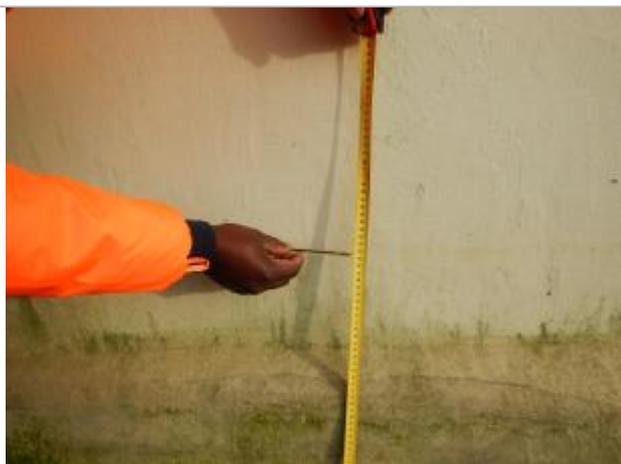
Nature de l'inondation : **Débordement de cours d'eau**Altitude calculée de l'eau : **5.66 m**Nature du repère : **Laisse d'inondation****Commentaires :** Le repère est situé sur le mur d'une habitation privée.**GÉNÉRAL****Code :** 00_Canche_PHE_2024_N°71 **Date de mise à jour :** 07/10/2024**Auteur :** SYMCEA**MARQUE****Maximum de l'inondation :** Non renseigné**Visibilité :** Oui**État du repère :** Mauvais**Pérennité :** Aucune**Repère calculé :** Oui**PHEC :** Non renseigné

Le repère est sur le mur d'un maison privée.
