Commune : **LA CALOTTERIE**Rivière : **La Canche****Le site est situé au Chemin de la Liberté****Commentaires :** Le site est le mur d'une habitation privée.**1** Repère(s) sur le site**GÉNÉRAL****Unité de gestion :** Bassins du Nord**Code :** 00_Canche_PHE_2024_N°71 **Date de mise à jour :** 07/10/2024**Auteur :** SYMCEA

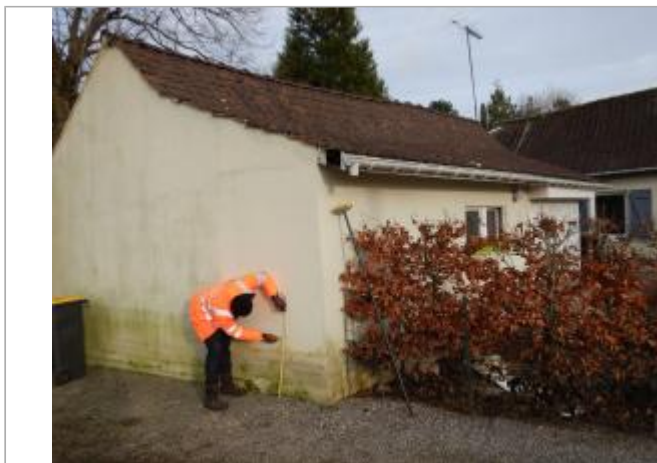
Le site est le mur d'une maison privée.
