Commune : **ATTIN**Rivière : **La Canche****Le site est situé au Rue de l'Abreuvoir****Commentaires** : Le site est la porte d'un garage.**1** Repère(s) sur le site**GÉNÉRAL****Unité de gestion** : Bassins du Nord**Code** : 00\_Canche\_PHE\_2024\_N°73-Bis **Date de mise à jour** : 07/10/2024**Auteur** : SYMCEA

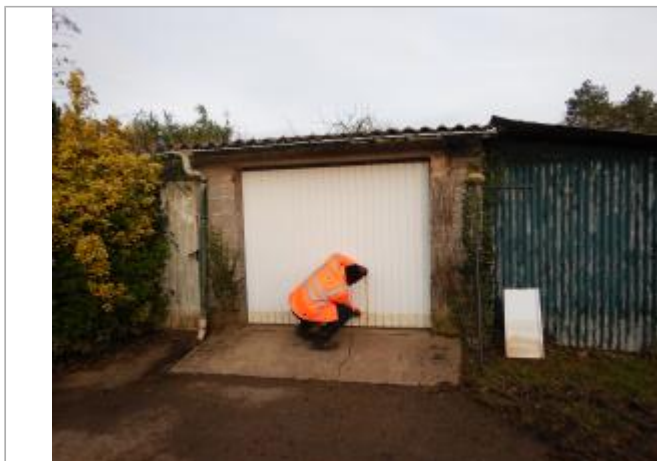
Le site est une porte de garage.

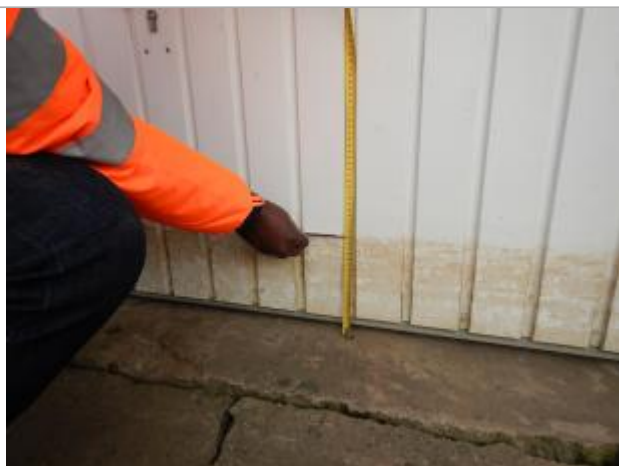
**Novembre 2023**Nature de l'inondation : **Débordement de cours d'eau**Altitude calculée de l'eau : **5.72 m**Nature du repère : **Laisse d'inondation****Commentaires** : Le repère est situé sur la porte d'un garage.**GÉNÉRAL****Code** : 00\_Canche\_PHE\_2024\_N°73-Bis **Date de mise à jour** : 07/10/2024**Auteur** : SYMCEA**MARQUE****Maximum de l'inondation** : Non**Visibilité** : Oui**État du repère** : Moyen**Pérennité** : Aucune**Repère calculé** : Oui**PHEC** : Non

Le repère est au pieds d'une porte de garage.
