Commune : **ATTIN**Rivière : **La Canche****Le site est situé au Rue de l'Abreuvoir****Commentaires** : Le site est la porte d'un garage.**1** Repère(s) sur le site**GÉNÉRAL****Unité de gestion** : Artois-Picardie**Code** : 00_Canche_PHE_2024_N°73-Bis **Date de mise à jour** : 07/10/2024**Auteur** : SYMCEA

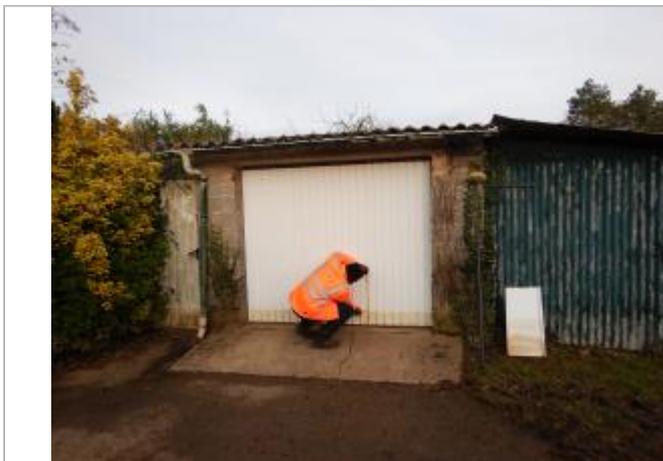
Le site est une porte de garage.

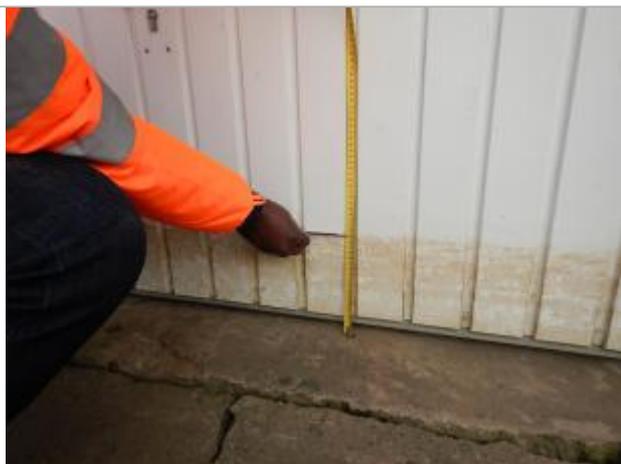
**Novembre 2023**Nature de l'inondation : **Débordement de cours d'eau**Altitude calculée de l'eau : **5.72 m**Nature du repère : **Laisse d'inondation****Commentaires** : Le repère est situé sur la porte d'un garage.**GÉNÉRAL****Code** : 00_Canche_PHE_2024_N°73-Bis **Date de mise à jour** : 07/10/2024**Auteur** : SYMCEA**MARQUE****Maximum de l'inondation** : Non**Visibilité** : Oui**État du repère** : Moyen**Pérennité** : Aucune**Repère calculé** : Oui**PHEC** : Non

Le repère est au pieds d'une porte de garage.

LE NIVELLEMENT A ÉTÉ EFFECTUÉ PAR LE SYMCÉA, QUI N'EST PAS UN EXPERT GÉOMÈTRE. PAR CONSÉQUENT, LA VALEUR INDIQUÉE EST À TITRE INDICATIF. - 29/01/2024**Méthode** : GPS**Commentaires sur le nivellement** : Le niveau atteint par l'eau a été déterminé sur la base d'un témoignage oral, et les laisses temporaires sont encore visibles sur la porte du garage. Deux épisodes d'inondation ont été connus, dont le niveau d'eau le plus bas atteint a été enregistré en novembre 2023 (19 cm / Sol).**Référence nivelée** : Autre type de référence**Description référence du repère** : Le référence est à ras du sol.**Système altimétrique** : NGF IGN 1969 (système normal)**Altitude de la référence (en m)** : 5.530 m**Différence entre le niveau d'eau et la référence (en m)** : 0.190 m**Altitude calculée de l'eau (en m)** : 5.72 m
