Commune : SAINT-JEAN-SAINT-NICOLAS

Rivière : Le Drac

Arbre dans la terrasse #14**1** Repère(s) sur le site**GÉNÉRAL**

Code : 24DRCCER1_S_76

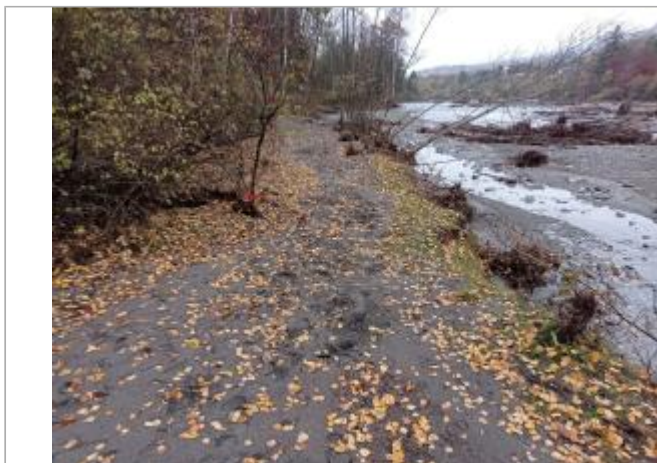
Vue générale du site. Photo © AGERIN 2023

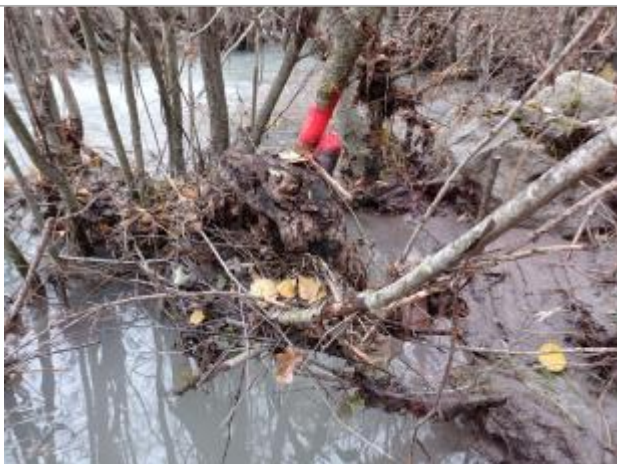
**21 octobre 2023**Nature de l'inondation : **Débordement de cours d'eau**Altitude calculée de l'eau : **1109.8114 m**Nature du repère : **Laisse d'inondation**

Commentaires : Dépôt de laisse dans un arbre ou arbuste

Vue rapprochée du repère. Photo © AGERIN 2023
