Commune : SAINT-FIRMIN

Rivière : La Séveraisse

## Limite champs sous la N85 #4

**1** Repère(s) sur le site**GÉNÉRAL****Unité de gestion :** Alpes du Nord**Code :** 24SVRCER1\_S\_94**Date de mise à jour :** 10/10/2024**Auteur :** DREAL PACA

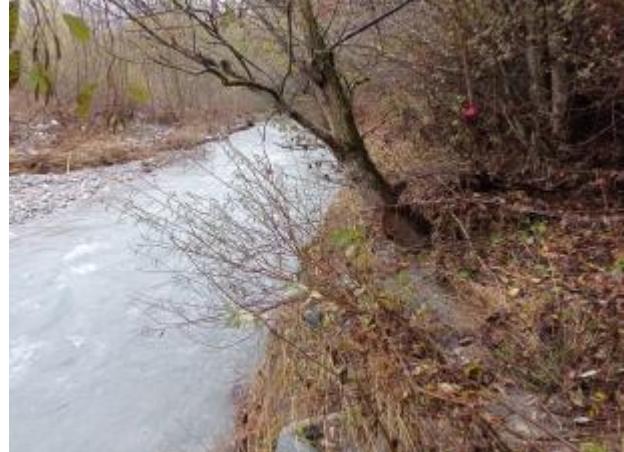
Vue générale du site. Photo © AGERIN 2023

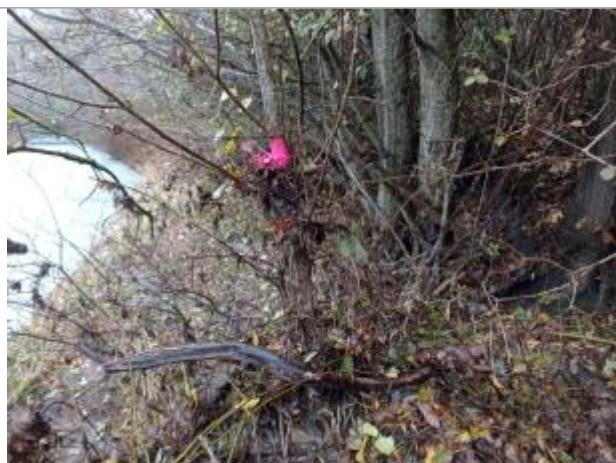
**21 Octobre 2023****Nature de l'inondation :** Débordement de cours d'eau**Altitude calculée de l'eau :** **795.1429 m****Nature du repère :** Laisse d'inondation**Commentaires :** Dépôt de laisse dans un arbre ou arbuste**GÉNÉRAL****Code :** 24SVRCER1\_R\_94\_1**Date de mise à jour :****Auteur :** DREAL PACA

Vue rapprochée du repère. Photo © AGERIN 2023

**MARQUE****Maximum de l'inondation :** Oui**Visibilité :** Non**État du repère :** Disparu**Pérennité :** Aucune**Repère calculé :** Non renseigné**PHEC :** Non renseigné**SOURCE DE REPÉRAGE : CAMPAGNE NOVEMBRE 2023 DE RELEVÉS DE LAISSES DE CRUE SUR LA SÉVERAISSE - 18/11/2023****Type de repérage :** Campagne de terrain post-inondation  
**Organisme :** AGERIN**NOUVEAU NIVELLEMENT DE LA CRUE DE FIN OCTOBRE 2023 - 09/11/2023****Méthode :** Estimation à partir d'un MNT**Organisme :** AGERIN**Commentaires sur le niveling :** Z issue du MNT LidarHD (précision 0,1m)**Référence niveling :** Autre type de référence**Description référence du repère :** Base de la perche du GPS**Système altimétrique :** NGF IGN 1969 (système normal)**Altitude de la référence (en m) :** 794.343 m**Différence entre le niveau d'eau et la référence (en m) :** 0.800 m**Altitude calculée de l'eau (en m) :** 795.1429 m
