Commune : LEVES

Rivière : L' Eure

## Berge à proximité de la passerelle, Chemin du Moulin Longsault

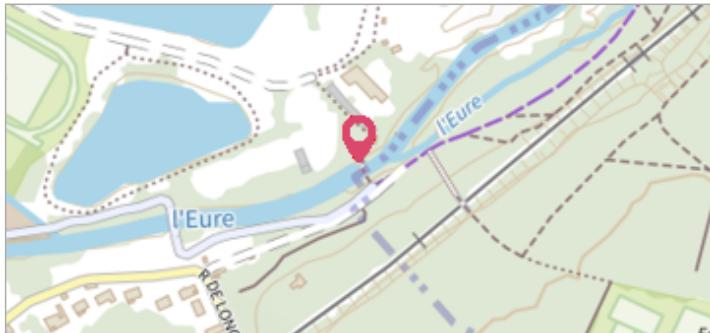
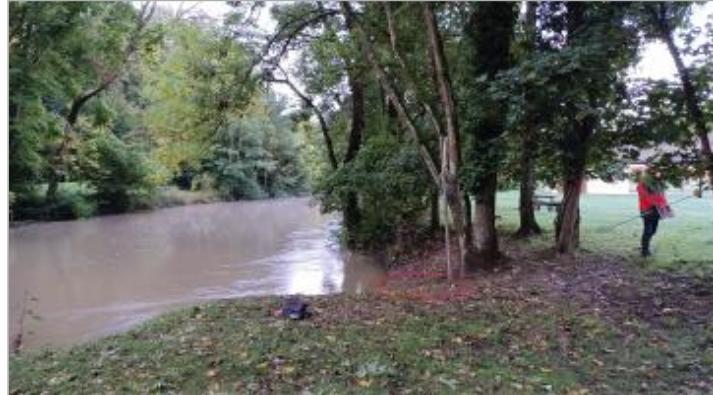
**Commentaires :** Berge à proximité de la passerelle, Chemin du Moulin Longsault. La passerelle relie les 2 rives entre le Chemin du Moulin Longsault en rive gauche et le chemin du Font Bouillant en rive droite.

Le site se situe à proximité d'un panneau de signalisation "Baignade interdite" à une longueur de 2,66m en allant vers la rivière en angle droit.

Vue depuis le chemin du Moulin de Longsault.

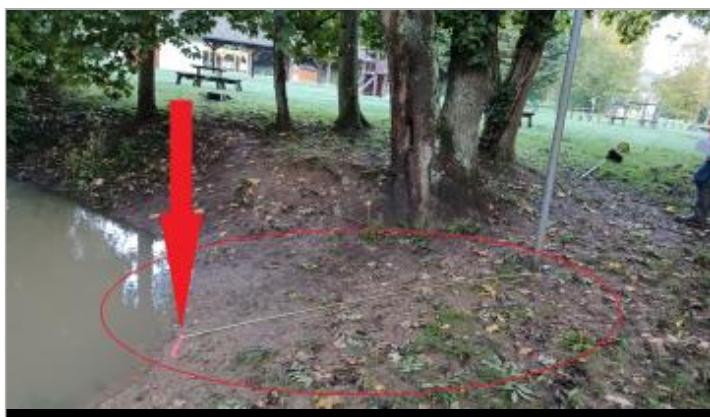
**Commentaires :** Laisse de crue au sol, à 266 cm du panneau "Baignade interdite" (à angle droit entre la berge et le panneau)  
Le repère a été pris avant le pic de crue dans le cadre d'une levée de ligne d'eau.

État du repère : Moyen

Laisse de crue au sol, à 266 Cm du panneau "Baignade interdite".
