Commune : **LEVES**Rivière : **L' Eure****Berge à proximité de la passerelle, Chemin du Moulin Longsault****Commentaires** : Berge à proximité de la passerelle, Chemin du Moulin Longsault. La passerelle relie les 2 rives entre le Chemin du Moulon Longsault en rive gauche et le chemin du Font Bouillant en rive droite.

GÉNÉRAL**Unité de gestion** : Seine aval-Côtiers Normands**Code** : WEB_S_202410140348 **Date de mise à jour** : 14/10/2024**Auteur** : SPC.SACN

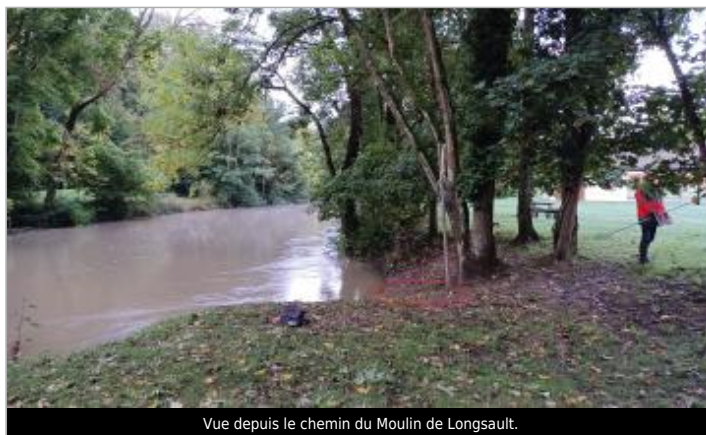
Vue depuis le chemin du Moulin de Longsault.

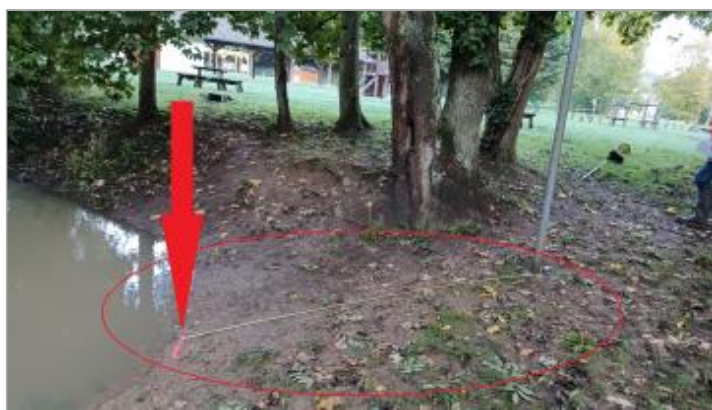
**11 octobre 2024**Nature de l'inondation : **Débordement de cours d'eau**Nature du repère : **Mesure du niveau d'eau****Commentaires** : Laisse de crue au sol, à 266 cm du panneau "Baignade interdite" (à angle droit entre la berge et le panneau)

Le repère a été pris avant le pic de crue dans le cadre d'une levée de ligne d'eau.

Laisse de crue au sol, à 266 Cm du panneau "Baignade interdite".
