Commune : **CETON**Rivière : **La Maroisse**

## Grillage entre la Maroisse et les équipements sportifs

Code : WEB\_S\_202410144342

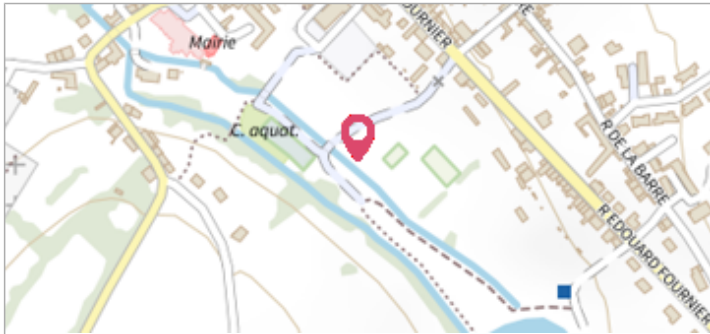
**Commentaires :** marque à la peinture rose sur le deuxième poteau en partant de la gauche , dos à la rivière. Hauteur maximum des dépôts sur le grillage. 41 cm depuis le haut du poteau.

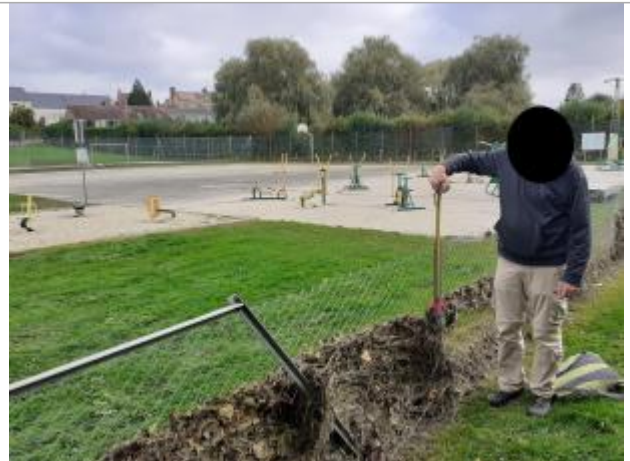
Vue du support

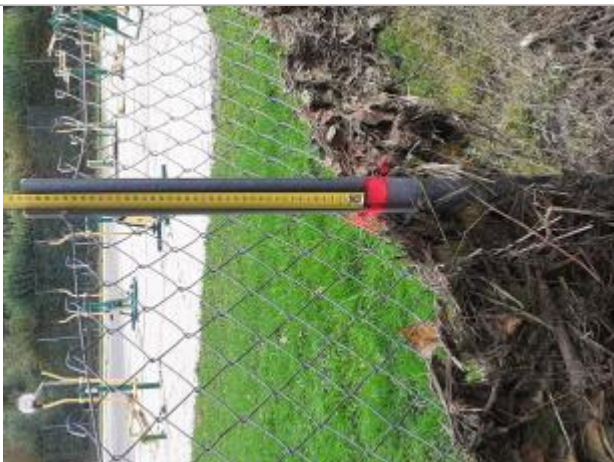
**9 Octobre 2024**Nature de l'inondation : **Débordement de cours d'eau**Nature du repère : **Marque peinture ou encre**

Maximum de l'inondation : Oui

État du repère : Moyen

Marque à la peinture
