Commune : **CETON** | Rivière : **La Maroisse**

Grillage entre la Maroisse et les équipements sportifs

Unité de gestion : Maine-Loire aval
 Code : WEB_S_202410144342 Date de mise à jour : 15/10/2024
 Auteur : DDT61-01

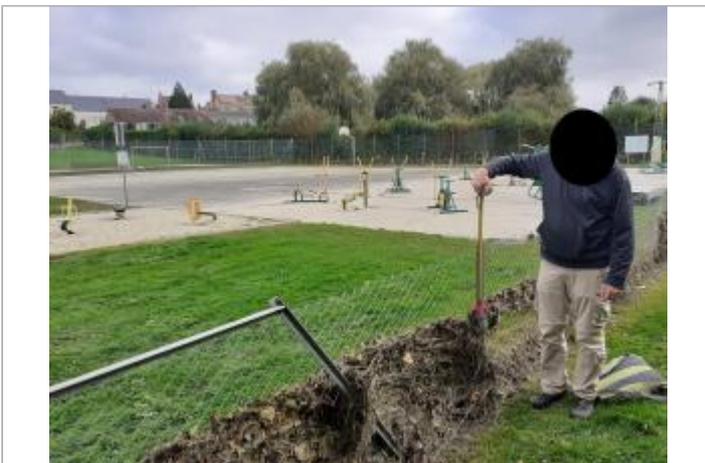
Vue du support

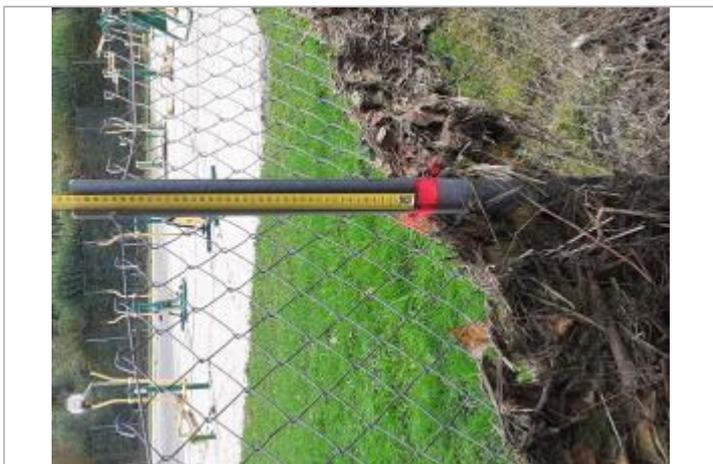
Commentaires : marque à la peinture rose sur le deuxième poteau en partant de la gauche , dos à la rivière. Hauteur maximum des dépôts sur le grillage. 41 cm depuis le haute du poteau.

Maximum de l'inondation : Oui
 Visibilité : Oui État du repère : Moyen
 Pérennité : Moyenne

Marque à la peinture
