Commune : CETON

## Grille d'aération devant local technique

## 9 Octobre 2024

### SOURCE DE REPÉRAGE : VISITE SUR SITE DDT61 - 11/10/2024

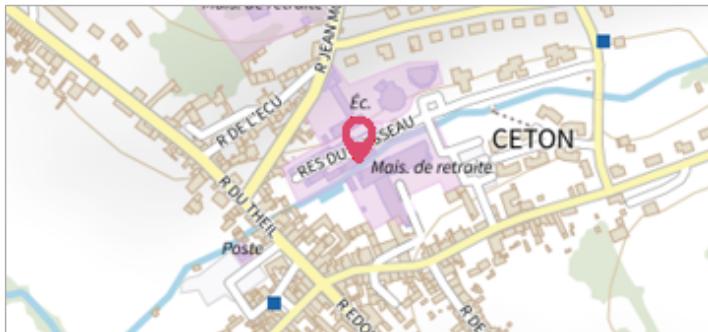
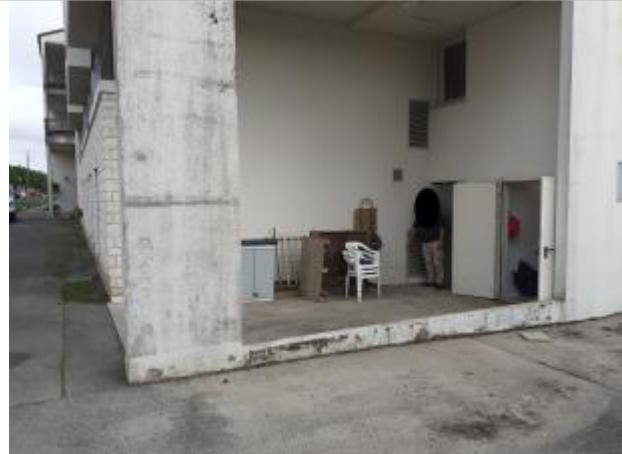
**Commentaires :** Grille à gauche de la porte d'entrée du local technique de l'EHPAD. Débordement rive gauche du ruisseau le Tirefontaine (affluent de la Maroisse)

Vue d'ensemble. Local technique dans l'angle de L'EHPAD

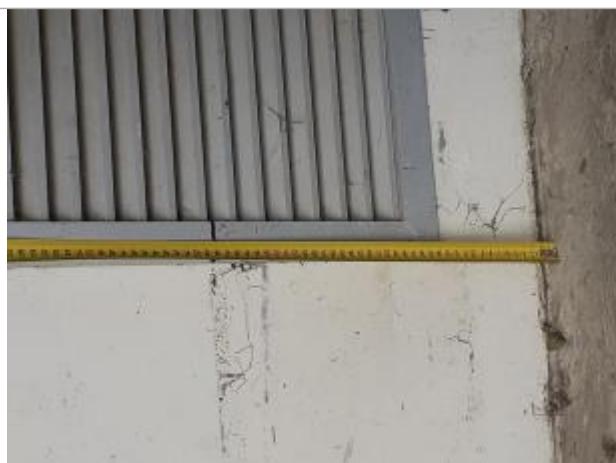
**Commentaires :** Trace au marqueur sur la gauche de la grille à 38 cm du sol.

**État du repère :** Moyen

Trace sur la grille et dépôt sur le mur.
