Commune : **CETON**

Grille d'aération devant local technique

Unité de gestion : Maine-Loire aval
Code : WEB_S_202410160451 **Date de mise à jour :** 21/10/2024
Auteur : DDT61-01

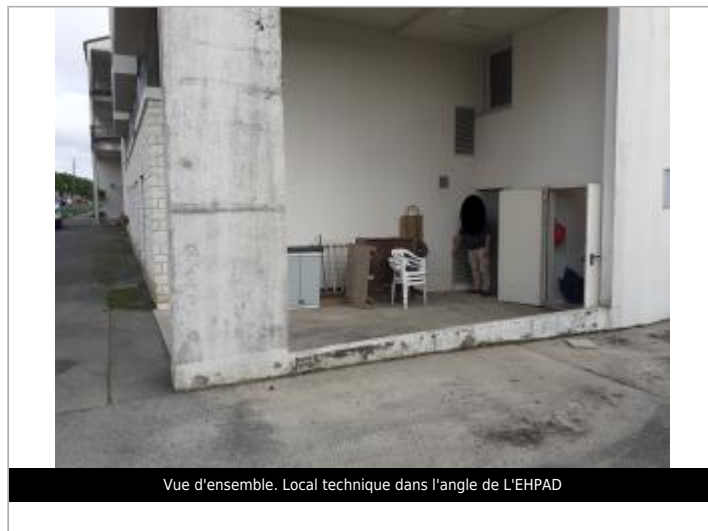
Commentaires : Grille à gauche de la porte d'entrée du local technique de l'EHPAD. Débordement rive gauche du ruisseau le Tirefontaine (affluent de la Maroisse)

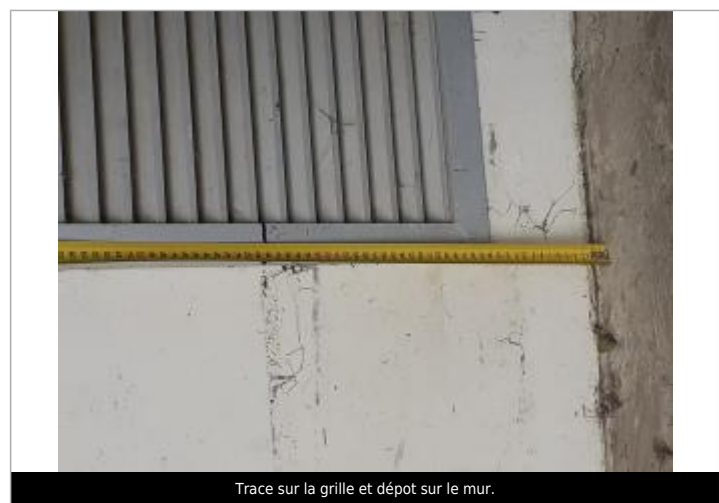
Nature de l'inondation : **Débordement de cours d'eau** Nature du repère : **Marque peinture ou encre**

Commentaires : Trace au marqueur sur la gauche de la grille à 38 cm du sol.

Maximum de l'inondation : Oui
Visibilité : Oui **État du repère :** Moyen
