Commune : CETON

Grille d'aération devant local technique

Unité de gestion : Maine-Loire aval**Code :** WEB_S_202410160451 **Date de mise à jour :** 21/10/2024**Auteur :** DDT61-01

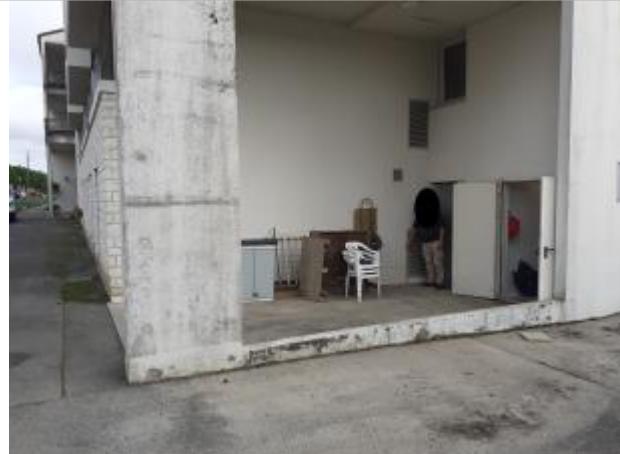
Commentaires : Grille à gauche de la porte d'entrée du local technique de l'EHPAD. Débordement rive gauche du ruisseau le Tirefontaine (affluent de la Maroisse)

Vue d'ensemble. Local technique dans l'angle de L'EHPAD

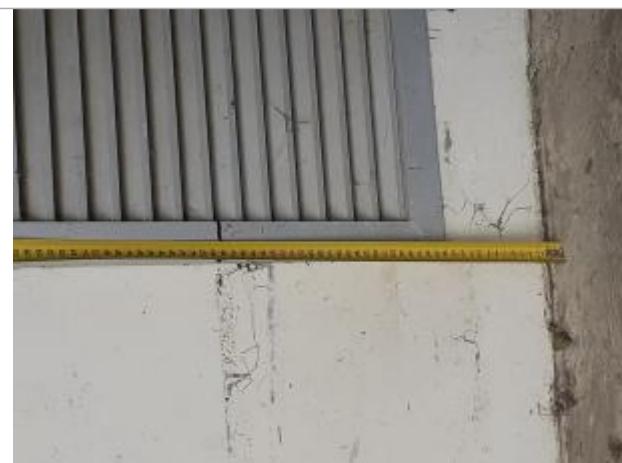
**9 Octobre 2024**Nature de l'inondation : **Débordement de cours d'eau**Nature du repère : **Marque peinture ou encre****Commentaires :** Trace au marqueur sur la gauche de la grille à 38 cm du sol.

Maximum de l'inondation : Oui**Visibilité :** Oui**État du repère :** Moyen

Trace sur la grille et dépôt sur le mur.
